# Technická informace SKF

## VKBA 3497 – Pokyny k montáži

RENAULT Espace III, Avantime III

**Pokyny k montáži: Upozornění pro montáž ložiska VKBA 3497**

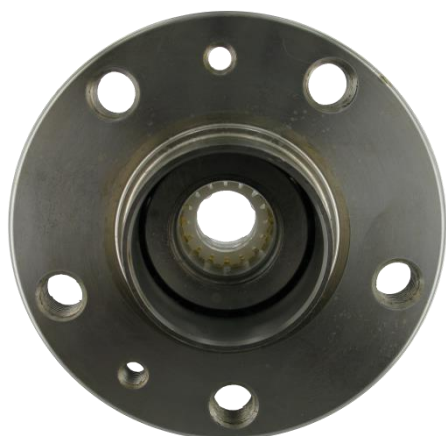
Ložisko s nasazeným  
plastovým kroužkem

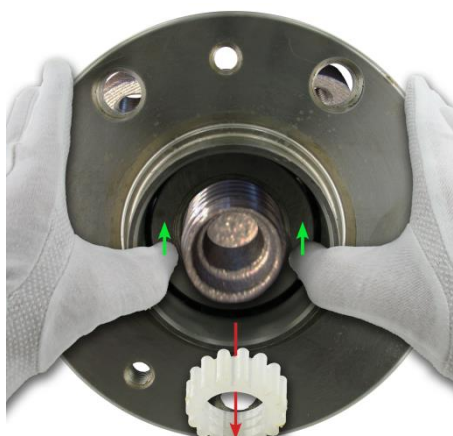
Plastový kroužek je při správné montáži samovolně vytlačen ven čepem nápravy. Plastový kroužek před montáží nikdy nevyndávejte.

- Nikdy plastový kroužek nevyndávejte před montáží, protože by mohlo dojít k oddělení vnitřních kroužků ložiska.
- Vždy používejte správné nářadí.
- Ložisko lisujte správnou silou.

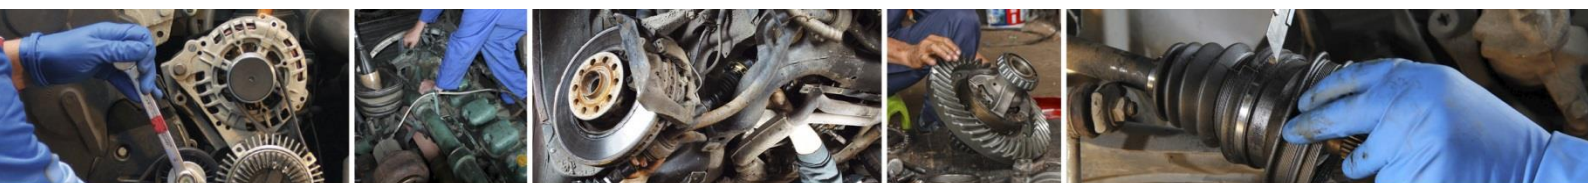
- Nesprávné nářadí
- Špatná montáž
- Špatný lisovací tlak

- I přes pomoc plastového kroužku dojde k oddělení vnitřních kroužků ložiska.
- Vytlačení vnitřních kroužků ložiska při lisování.
- Poškození kuliček a oběžných drah kvůli přenosu lisovací síly právě přes kuličky.
- Předčasné selhání ložiska (vniknutí vody,...)

- Vždy používejte správné nářadí.
- Lisujte správnou silou.
