# VKBA 3614

Τεχνική Ενημέρωση – Σεπτέμβριος 2015

Opel/Vauxhall (Movano), Renault (Master II)

Προσοχή κατά την τοποθέτηση των ρουλεμάν τύπου HBU 1

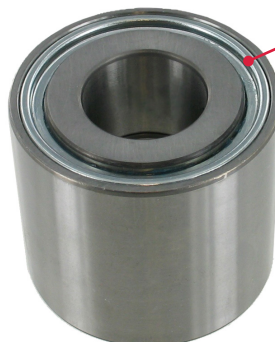
Εξωτερική πλευρά με διπλή μεταλλική τσιμούχα

Η SKF διαθέτει μια μεγάλη γκάμα ρουλεμάν τύπου HBU 1 που διαθέτουν από την μια πλευρά μια μεταλλική τσιμούχα που περιέχει μια ελαστική τσιμούχα εσωτερικά και μια διπλή μεταλλική τσιμούχα στην εξωτερική πλευρά. Προσοχή λοιπόν με μια πλευρά τοποθετείται το ρουλεμάν.

**Σημείωση:** Εάν τοποθετηθεί το ρουλεμάν ανάποδα, θα υποστεί πρόωρη φθορά.
