# VKBA 3614

Bollettino tecnico - Settembre 2015

Opel/Vauxhall (Movano), Renault (Master II)

Attenzione, quando si monta un cuscinetto HBU 1 con diverse guarnizioni

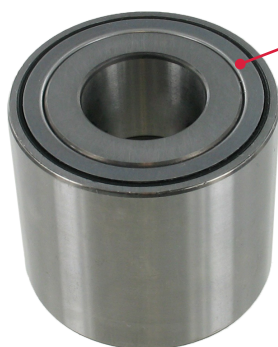
*Schermo in metallo con guarnizione in gomma integrata – lato interno*

SKF ha diversi cuscinetti HBU 1 contenenti uno schermo in metallo piatto con una guarnizione in gomma integrata da montare sul lato interno e uno schermo in metallo con doppia piegatura collocato sul lato esterno.

**Nota:** Se non viene montato in questo modo, si determinerà una più breve durata del cuscinetto.

VKBA 3614 è fornito con le istruzioni di montaggio MI-542027 per mettere in evidenza l'importanza di un controllo visivo di entrambi i lati del cuscinetto prima di montarlo.

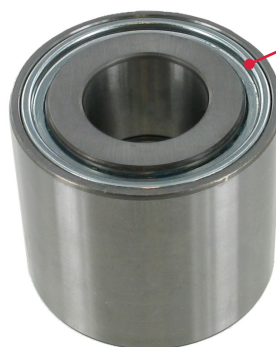
*Schermo in metallo con doppia piegatura – lato esterno*
