# Technická informace SKF

## VKPA 84621– montážní návod

Ford Mondeo III, Transit, motory 2.0 a 2.2 TDDI-TDCI  
Jaguar X-Type s motory 2.0 a 2.2 D

**Montážní návod SKF a změny v obsahu sady**

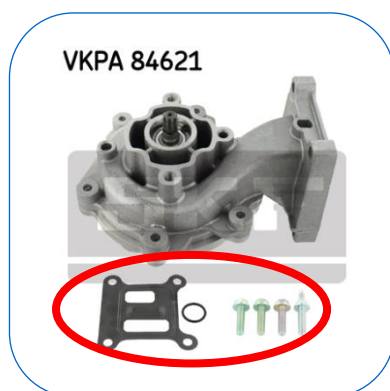
Vzhledem ke složitému montážnímu procesu spojenému se souvisejícími díly, které mohou ovlivnit výkon nově namontované vodní pumpy, přidává SKF do své sady VKPA 84621 několik dalších součástí pro kompletní profesionální opravu.

- Kovové těsnění (blok na straně válců)
- O-kroužek na hřídeli
- O-kroužek pro termostát
- 4 šrouby

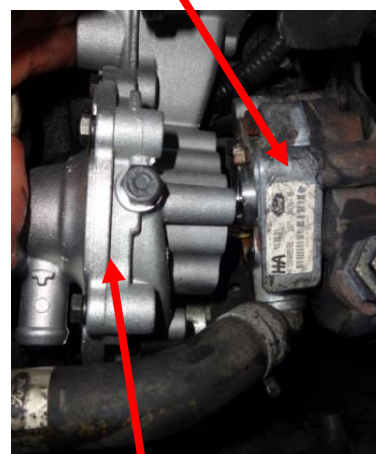
### Čerpadlo posilovače řízení

Pumpa je poháněna přes drážkové spojení z čerpadla posilovače řízení, a proto musí být řádně promazaná.

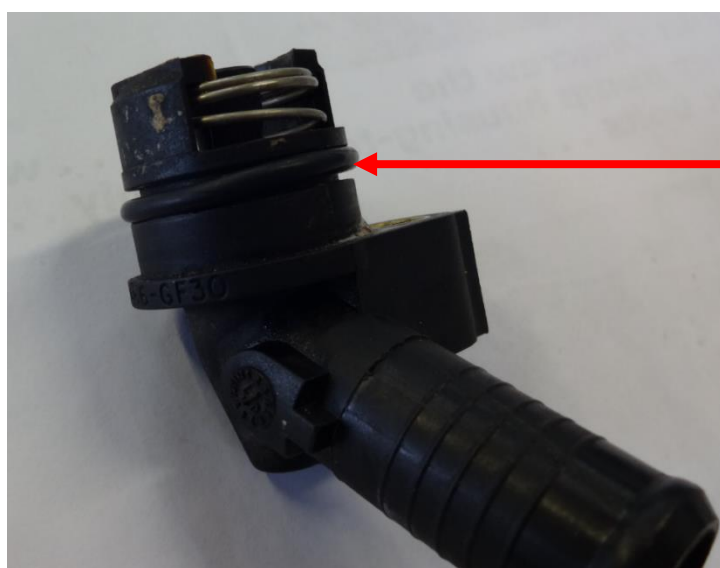
Demontujte termostat ovládající teplotu oleje z těla pumpy a použijte nový o-kroužek ze sady SKF VKPA 84621.
