# VKPC 81626

Teknik Bülten – Nisan 2011

OE/SKF Su pompası dizayn gelişimi

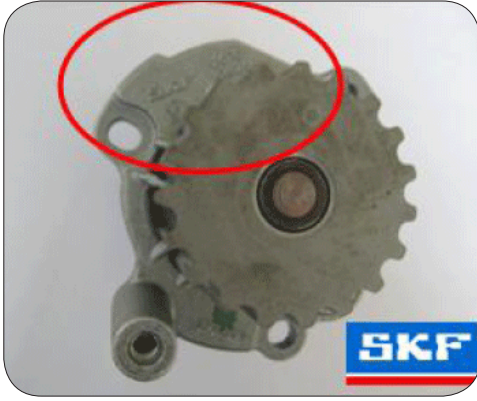
Bir önceki SKF köşesiz dizayn

- Bir önceki dizayn: 038 121 011 C su pompası gövdesinde köşesi bulunmamaktadır.
- Yeni Dizayn: 038 121 011 J su pompası gövdesinde köşe bulunmaktadır.

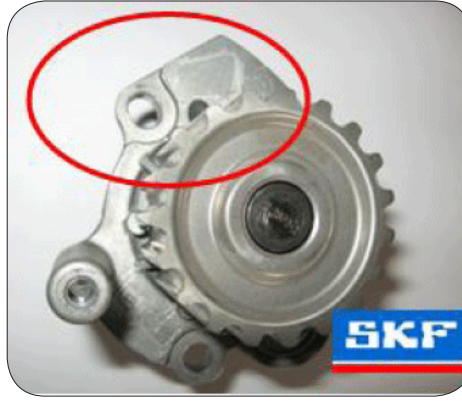
038 121 011 J

Yeni SKF köşeli dizayn

Su pompasonon gövdesinde artık bir köşe ( aşağıdaki resimlerde görebilirsiniz) bulunmaktadır ve VW teknik departmanının yeni su pompasının montajı ile ilgili tavsiyeleri doğrultusunda, bazı durumlarda üsteki plastik kapak kesilerek su pompası takılmalıdır.

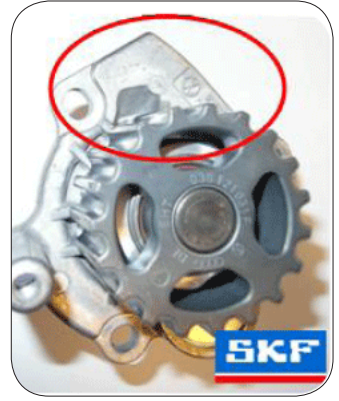
038 121 011 J

Yeni OE su pompası

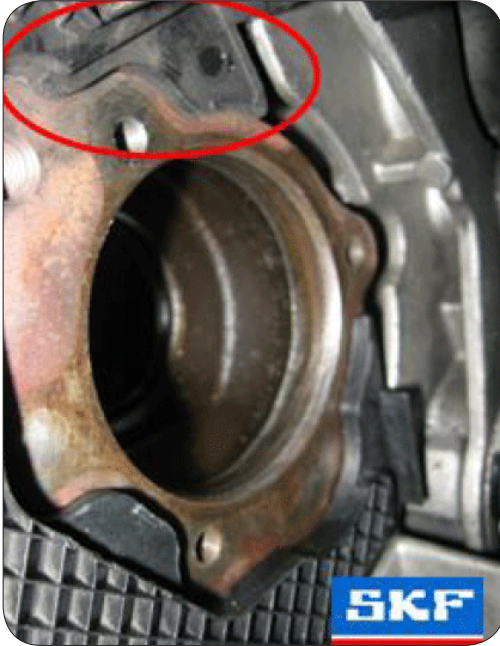
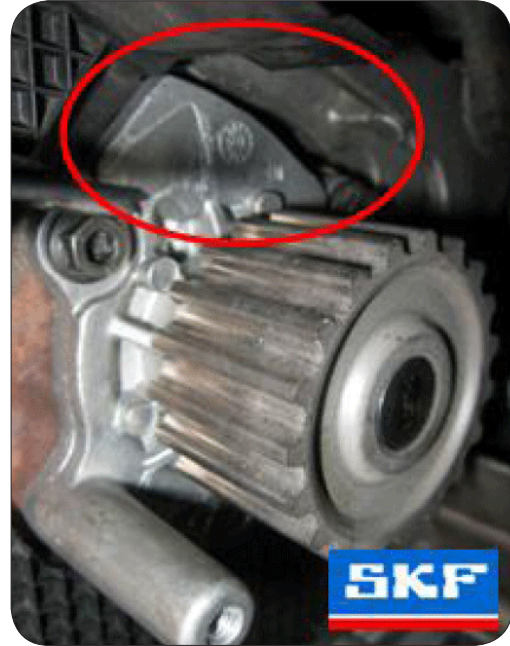
Gerekli durumlarda plastik kapak kesilmelidir
