# febiEXAKT

## Salıncak Burcu

**febi no. 31253**

Uygun olduğu araç tipleri:  
**VW Polo (9N), Seat Ibiza (6L), Skoda Fabia (6Y/5J)**

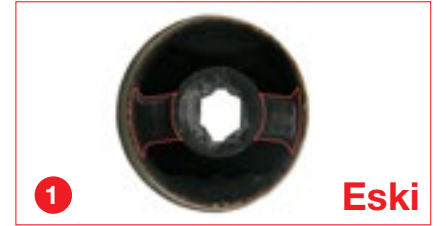
1

Araç üreticisi tarafından üretilen salıncak burçları çok dayanıklı değildir. Kötü yol ve hava şartları nedeniyle de parçanın ömrü kısalmaktadır. Orjinal versiyon parça ( karşıl no: 6Q0 407 183 A) 2 adet lastik kola sahipti ( Resim 1) ve bu kollar aşırı yük durumunda rahatlıkla kopabiliyordu (Resim 2). Bu nedenle bu parça VW tarafından geri çekilmiş ve yerine başka ürün yerleştirilmiştir.

Eski

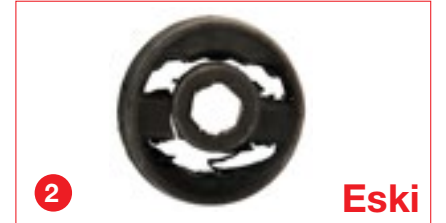
2

Eski

Hatalı Salıncak Burcu

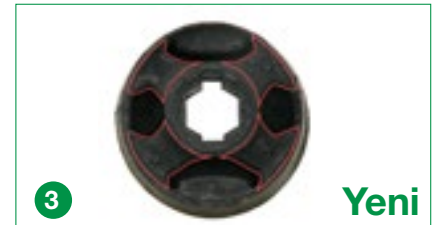
3

Yeni

febi no. 31253

febi bilstein'in tavsiyesi; yeni salıncak burcu febi no: 31253 ( karşıl No. 1K0 407 183 E) ürününün kullanılmasıdır. Kuvvetlendirilmiş yeni salıncak burcu 4 adet lastik kola sahiptir ve ağır yüklere, kötü yol ve hava şartlarına karşı oldukça dayanıklıdır (Resim 3).

Salıncak burcunun montaj pozisyonu değişmiştir. Eski versiyonda lastik kollardan birisi, montaj için belirlenmişti. Yeni versiyon ürün takılırken, ürünün doğru pozisyonda takıldığına dikkat edilmesi gerekir. Parçayı takarken lütfen kutunun içerisinde bulunan febi info dokümanındaki bilgileri dikkate alınız.
