febiEXAKT

قرص مزود بطلاء الألماسي

febi Nr. 31815

**Audi A6, VW Crafter, VW Transporter T4
Volvo 850, S70, S80, V70 I, V70 II**

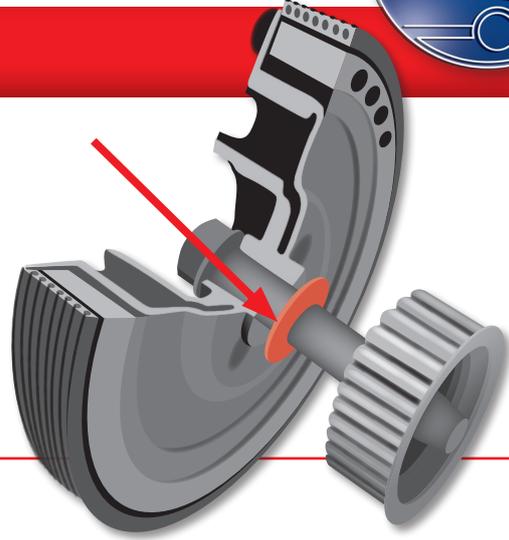
قرص الحزام ينزلق رغم الاستبدال.

لم يتم تبديل القرص الألماسي عن إستبدال قرص السير.

يتواجد القرص الألماسي بين عجلة السير المسننة و قرص السير المنفصل ويدعم بذلك نقل القوى بشكل سليم. حتى إذا تم شد برغي العمود المرفقي بشكل صحيح طبقا للتعليمات لا يمكن عند عدم إستخدام القرص الألماسي منع إنزلاق قرص السير المنفصل، لأنه لا يقدم نفس النقل المستمر مثل القرص الألماسي (المجدد).

لذلك يكون تركيب و/أو إستبدال القرص الألماسي ضروري جدا.

لدى القرص الألماسي من febi bilstein طلاء من النيكل - ألماس ذات جودة عالية، وهذا يمنع الدوران الخارج عن السيطرة لقرص السير. بالإضافة الى ذلك يضمن نقل الحركة بشكل أمثل.

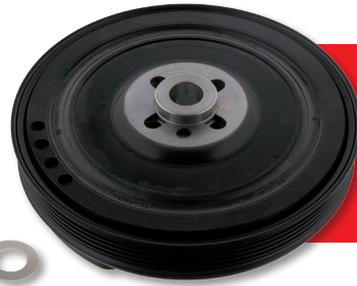
طقم التصليح
قرص السير

وبذلك يمكن أن يتم تجنب التلفيات الناتجة عالية الكلفة، فإن أطقم febi لتصلح مخدمات الإهتزازات تحتوي على القرص الألماسي لسيارات Volvo 850, S70, S80, V70 I, V70 II, VW Crafter/T4 und Audi A6 مباشرة.
