# febiEXAKT

## Tarcza z powłoką diamentową

**febi Nr. 31815**

Pasująca do  
**Audi A6, VW Crafter, VW Transporter T4,  
Volvo 850, S70, S80, V70 I, V70 II**

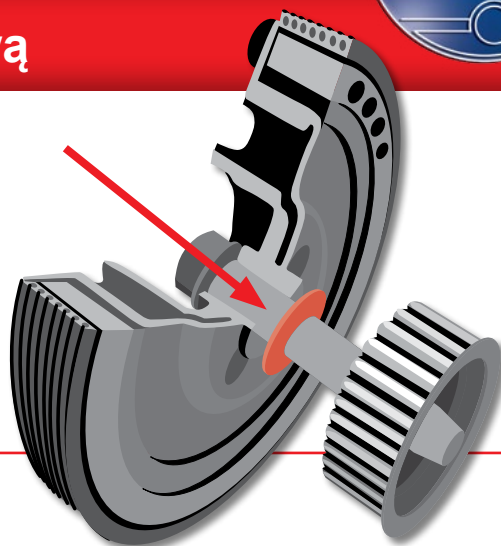
Koło pasowe zsuwa się pomimo wymiany.

Podczas montażu koła pasowego nie wymieniono tarczy diamentowej.

Tarcza diamentowa jest osadzona pomiędzy kołem zębatym, a odprężonym kołem pasowym i wspiera prawidłowe przenoszenie mocy. Bez zastosowania tarczy diamentowej, nawet prawidłowo naciągnięta śruba wału korbowego nie może zapobiec zsuwaniu odprężonego koła pasowego, ponieważ nie oferuje tego samego przełożenia jak (odnowiona) tarcza diamentowa.

**Dlatego też konieczna jest wymiana i/ lub zastosowanie tarczy diamentowej.**

Tarcza diamentowa firmy febi bilstein posiada wysokiej jakości powłokę niklowo-diaamentową, która zapobiega przekręcaniu się koła pasowego. Dodatkowo zapewniona jest stała prędkość obrotowa napędzanych elementów.

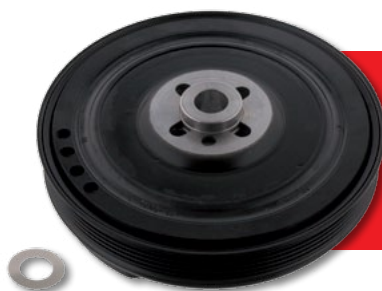
**febi Nr. 31858**

Aby uniknąć kosztownych skutków zastosowania niewłaściwych części, tarcza diamentowa stanowi element zestawów naprawczych febi dla dwumasowych kół pasowych samochodów marek Volvo 850, S70, V70 I, V70 II, VW Crafter/ T4 oraz Audi A6.

## Zestaw naprawczy z tarczą diamentową
