# febiEXAKT

## Podloška radilice sa dijamantskim premazom

**febi br. 31815**

odgovara za tipove vozila  
**Audi A6, VW Crafter, VW Transporter T4,  
Volvo 850, S70, S80, V70 I, V70 II**

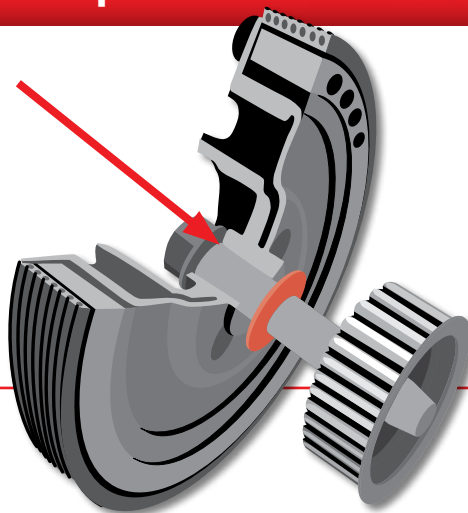
Uprkos tome što je zamenjena, dešava se da remenica ispada.

Prilikom zamene remenice nije zamenjena podloška radilice sa dijamantskim premazom.

Podloška radilice sa dijamantskim premazom nalazi se između remenice zupčastog kaiša i torzionog prigušivača vibracija i omogućava nesmetani prenos. Iako je vijak točka radilice propisno zategnut, a ne koristi se pološka radilice sa dijamantskim premazom, to neće sprečiti ispadanje remenice, jer ona ne može obezbediti isti konstantan prenos kao i (nova) podloška sa dijamantskim premazom.

**Zbog toga je veoma važno korišćenje ili pravovremena zamena ove podloške.**

febi bilstein podloška ima visokokvalitetan nikl-dijamantski premaz i uspešno sprečava okretanje remenice. Ujedno se obezbeđuje i optimalan prenos snage.

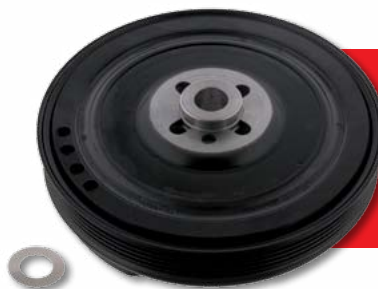
Set remenice

febi setovi prigušivača vibracija za Volvo 850, S70, S80, V70 I, V70 II, VW Crafter/T4 i Audi A6 sadrže podlošku radilice sa dijamantskim premazom.
