# febiEXAKT

## Spona

### febi br. 12002

VW Sharan (uporedni br. 7M3 411 317C)

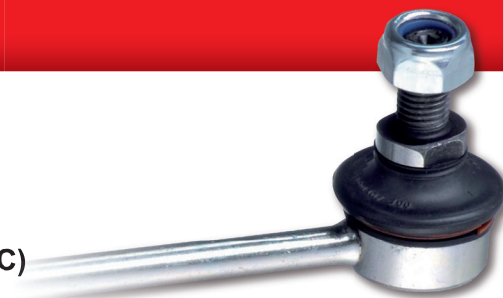
Spona je samim položajem ugradnje (1) izložena brojnim spoljašnjim uticajima. Oba zgloba su nezaštićena od vode na kolovozima.

Oštećenja na manžetnama (2), (3) može izazvati kamenje ili so na putevima, usled čega voda i prljavština mogu prodreti u unutrašnjost zgloba. Kao posledica toga dolazi do ispiranja zaštitne masti i kugla oksidira. Takva površina kugle ubrzava propadanje plastičnog kućišta kugle (4), pa zglob postaje nestabilan i stvara se neprijatan zvuk.

#### Gumene zaštite (5):

- odličan sastav gume za postizanje visoke otpornosti
- idealan oblik koji omogućava zaštitu zgloba u svim uglovima zakretanja
- gumeni otvori za zaptivanje na gornjoj zaptivnoj površini
- potvrđena otpornost na mast

#### Sigurnosni prstenovi (6):

- sigurnosni prstenovi su posebno napravljeni kako bi se poboljšala zaptivna svojstva manžetne

#### Mast:

- primena visoko kvalitetnih masti u cilju što boljeg podmazivanja ležišta (7) i same kugle (8)
- zaštita sistema od korozije

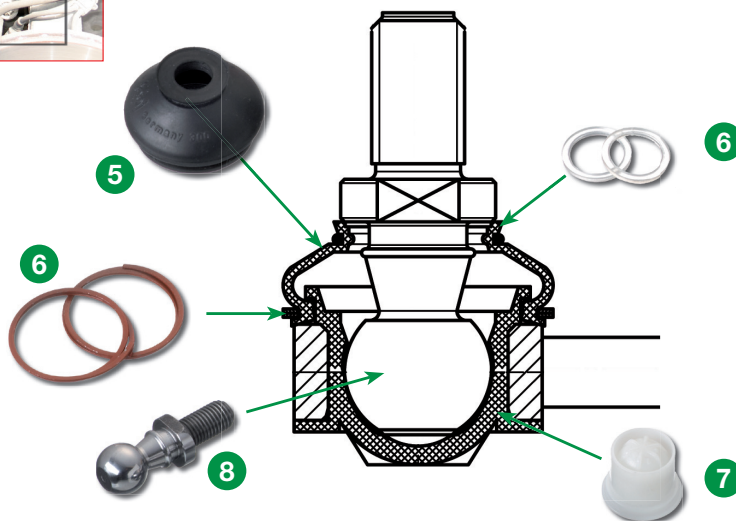
Korišćenje neadekvatnog alata prilikom ugradnje, kontakt gumenih zaštita sa agresivnim tečnostima (npr. kočiona tečnost), ili kontakt sa drugim delovima npr. prilikom sudara, mogu izazvati oštećenja

kao i kvar spona. Prilikom ugradnje važno je pridržavati se uputstava proizvođača vozila.
