# febiEXAKT

## Rot Başı

### febi no. 22044

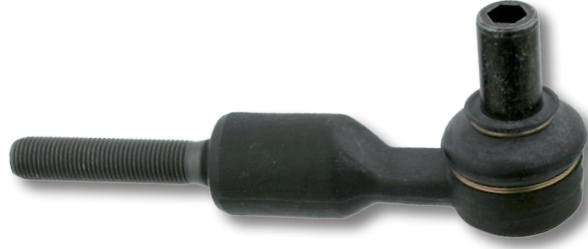
### >> SORUN:

Sürüş esnasından rot başlarından ses gelmesi.

### >> SEBEP:

Eski tip rot başı (ref. no: 4B0 419 811 E) aşırı yük durumunda ses yapıyor. Bu tip rot başı yenisi ile değiştirilmiştir ve artık Audi, VW, Skoda araçlarında kullanılmamaktadır.

### >> ÇÖZÜM:

febi, 22044 (ref. no. 8E0 419 811 B) nolu ürünün kullanılmasını tavsiye eder.

Özellikler:

- Daha geniş çap sayesinde artırılmış yük taşıma kapasitesi.
- Daha dayanıklı gövde.
- Rot başı körüğünü korumak için yerleştirilmiş sekman.

**Önemli:** Yeni tip rot başında, gövde içerisindeki plastik kısım ile konforlu bir sürüş tecrübesi sağlanmış ve titreşimlerin öteki parçalara aktarılması engellenmiştir.
