# febiEXAKT

## بكرة الشد

**febi Nr. 21764**

رقم مقارنة ل 036 109 243

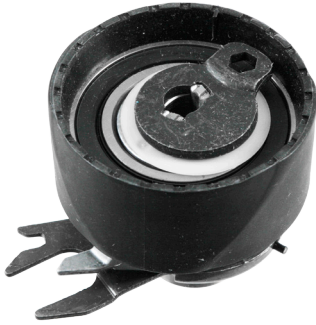
تتسبب بكرة الشد باهتزازات السير المسنن وبالتالي صوت الضوضاء.

التصميم الأصلي لبكرة الشد (رقم مقارنة 036 109 243 D و 036 109 243 G) لديه شكل دائري. يؤدي الشكل الدائري إلى اهتزازات السير المسنن وصوت الضوضاء التي تم وصفها. تم استبدال هذا الإصدار لدى VW ولم يعد فعال.

تتصح شركة febi bilstein باستخدام بكرة الشد febi 21764 (رقم مقارنة ل 036 109 243). بكرة الشد لتحسين صوت الضوضاء قد تم تطويرها خصيصا للإستخدامات المذكورة بالأعلى. يوجد على سطح دوران بكرة الشد ارتفاعات ممتدة مائلة (أنظر الصورة). هذا التصميم هو المراد للحصول على دوران منتظم للسير المسنن. سطح الدوران غير المنتظم يؤدي إلى تقليل اهتزازات السير المسنن. وفي نفس الوقت يتم من خلال ذلك التوصل إلى عمر افتراضي أطول للسير المسنن.

سطح دوران بكرة الشد المزود بارتفاعات ممتدة مائلة ليس فيه عيب! يبلغ عزم شد الدوران لبرغي بكرة الشد ٢٠ نيوتن متر.
