# febiEXAKT

## Těsnicí kroužek hřídele s impulsním kroužkem ABS

**febi č.: 38868**

vhodný pro  
**Mercedes Benz W204, W207 a W172**

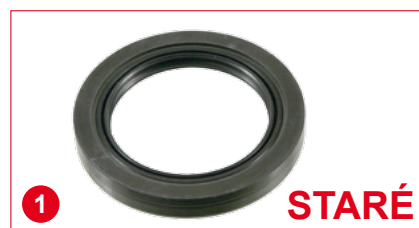
Originální verze (nahr. za č. 203 330 0060) olejového těsnicího kroužku hřídele nemá rotační kroužek (Obr. 1). Povrch čepu nápravy zkoroduje a opotřebí se. Důsledkem je nerovnoměrný provozní povrch těsnicího kroužku hřídele a nakonec selhání těsnicího kroužku hřídele.

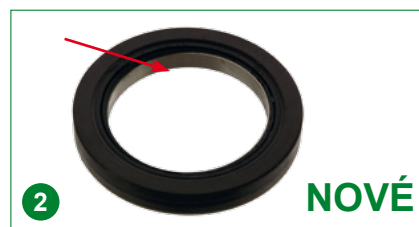
febi č.: 38868

Výrobce vybavil těsnicí kroužek hřídele rotačním kroužkem (viz šipka, Obr. 2). Čep nápravy a náboj předního kola tato změna neovlivňuje. Společnost febi bilstein doporučuje výměnu těsnění hřídele za nejnovější verzi (Obr. 2). Z důvodu optimalizace těsnění hřídele již není nutné vyměňovat čep nápravy, pokud je provozní povrch mírně poškozen. Rotační kroužek slouží jako náhrada za provozní povrch čepu nápravy.

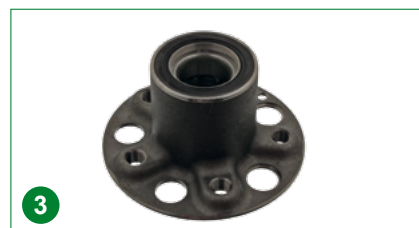
febi č.: 36073

Rotační kroužek je předinstalován v těsnění hřídele a za žádných okolností se nesmí odstraňovat. Pokud je náboj předního kola demontován (Obr. 3), rotační kroužek (pokud je přítomen) se obecně odpojí od těsnění hřídele a musí být z čepu nápravy odstraněn samostatně.
