# febi

# Tipp

## Kompletno rešenje za Ford Mondeo 1+2!

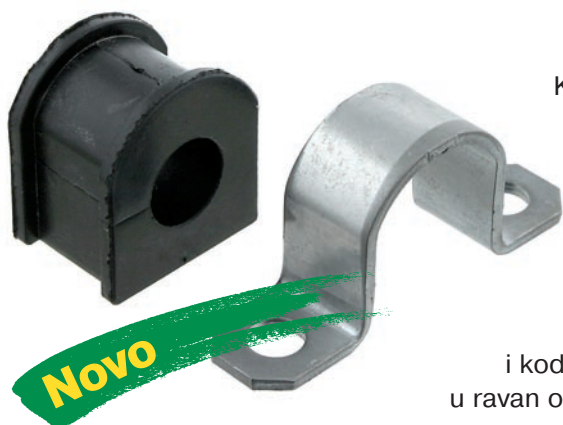
Kroz konstruktivne promene prednjeg ležišta stabilizatora od strane proizvođača vozila, dolazi do problema prilikom montaže tj. ugradnje nosača stabilizatora (febi 21855).

Nekadašnji polukružni oblik, kao i kod originalnog dela, promenjen je u ravan oblik (3.slika).

Samim tim je potrebno i da se promeni šelna (febi 27355). Da bi obezbedili stručnu popravku, uvek treba vršiti zamenu nosača stabilizatora u paru.

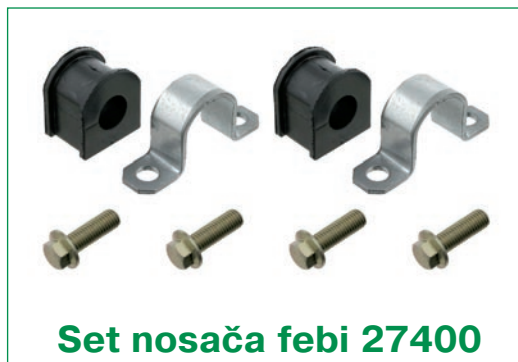
Set nosača febi 27400

Ovaj set popravke pored nosača stabilizatora sadrži i odgovarajuće šelne, dodati su i vijci klase 10.9.
