## Финансово изгодни решения за ремонт!

febi no. 38548

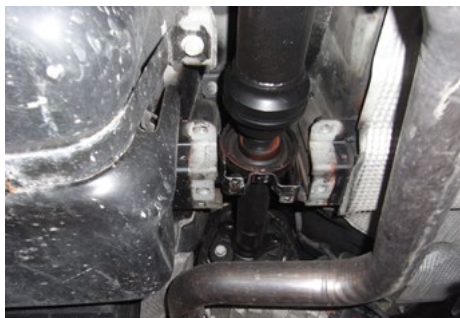
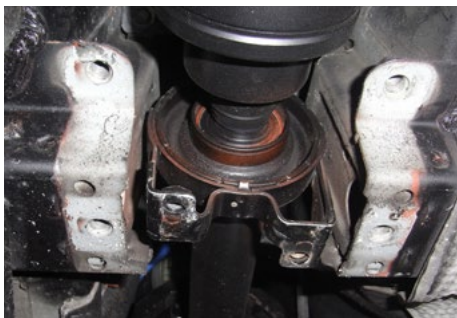
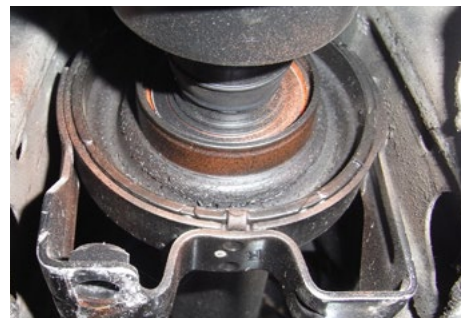
При VW Touareg и Porsche Cayenne, в зависимост от натоварването, може да се чуе пукане и усетят вибрации в купето. Една от причините може да е повреден или износен висящ лагер. Това води до невъзможността лагера да носи кардана и затова трябва да бъде заменен.

Производителят на автомобила не предлага отделно висящ лагер и може да бъде поръчан само с кардана. Това прави замяната много скъпа.

**Висящият лагер се предлага и отделно!**

**VW Touareg производство до 2010 год.**

**Porsche Cayenne производство до 2010 год.**

Ориг. номер 955 421 020 14 SK

Ориг. номер 7L0 521 102 N SK
