# febi 38023

## Odgovara:

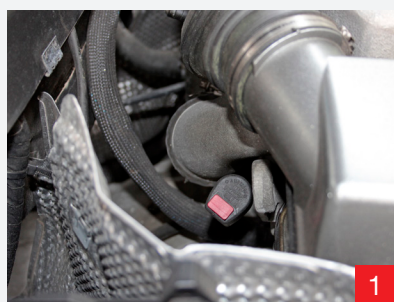
Nalivna cev se nalazi u motornom prostoru (slika 1). Sigurnosni poklopac nalivne cevi ima ulogu da spreči iznenadno otvaranje. Pre merenja potrebno je ukloniti osigurač odgovarajućim alatom (slika 2), a zatim ukloniti sigurnosni poklopac (slika 3).

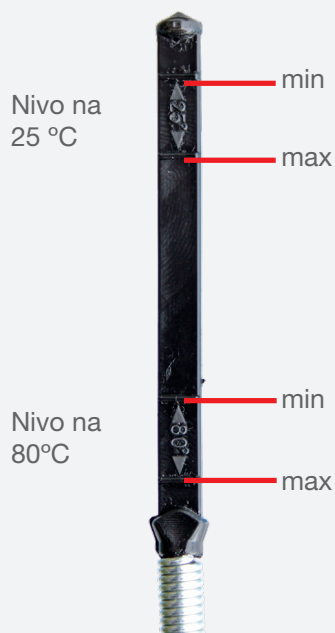
Prilikom provere nivoa ulja ubacite šipku merača ulja u nalivnu cev. Budući da se pomenuti menjač nalazi kod različitih modela, nalivna cev može biti različite dužine. Zbog toga se događa da, kada dotakne dno menjača, deo šipke merača ulja ostane izvan cevi (slika 4).
