10105000

R010624

FORD, MAZDA

1 244CID;X

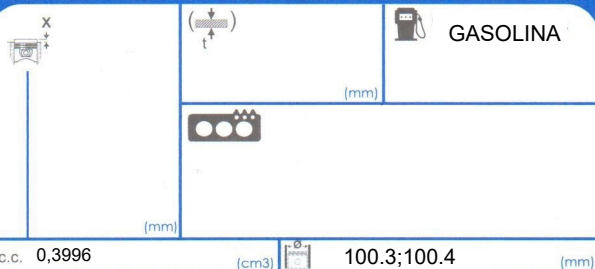
TORQUE SEQUENCE

- 1
- 1) 4 Kpm
  - 2) 8 Kpm
  - 3) -90°+8 Kpm
  - 4) 85°

-90° +

-180°

LOOSEN ROT AND TIGHTEN BOLT BY BOLT RESPECTING THE SPECIFIED TORQUE AND ORDER

- 1
- 1) 29 lbf
  - 2) 58 lbf
  - 3) -90°+58 lbf
  - 4) 85°
