MEYLE-HD: mejor que el equipo original.

Casquillo todo goma

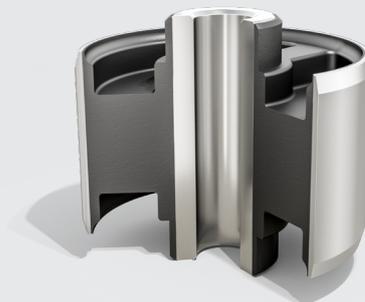
MEYLE-HD

- Casquillo todo goma con una forma de la goma optimizada y una superficie de unión mayor

- Sin riesgo de fugas
- Una vida útil significativamente mayor
- 4 años de garantía
