MEYLE-HD : Meilleures que les pièces d'origine.
Douille entièrement en caoutchouc

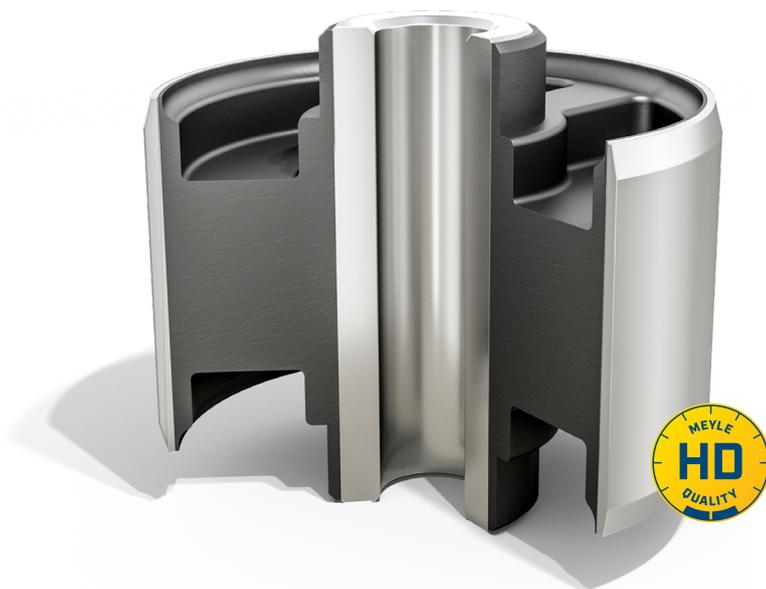
Pièce d'origine

Douille hydraulique

Problème

- Risque de fuite de fluide hydraulique hors du support hydraulique

Effet

- Durée de vie plus courte et défaillance prématurée
- Vibrations de direction
- Sécurité de conduite altérée

Solution

- Douille entièrement en caoutchouc avec forme optimisée et plus grande surface de liaison

Avantage

- Aucun risque de fuite
- Durée de vie considérablement plus longue
- Garantie de 4 ans

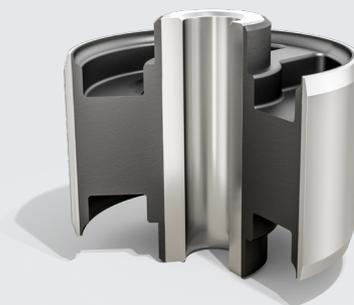
MEYLE-HD

Douille entièrement en caoutchouc
