MEYLE-HD: mejor que el equipo original.

## Perfil optimizado del manguito interior

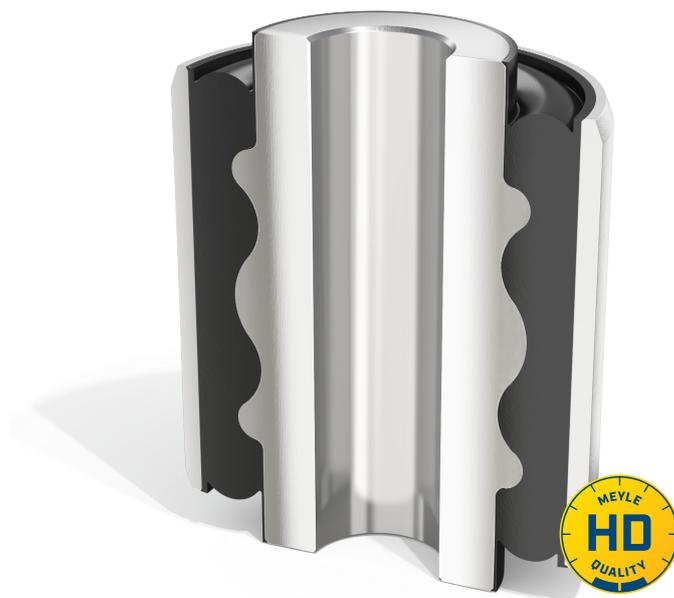
Perfil optimizado del manguito interior

- El perfil optimizado del manguito interior resiste fuerzas mayores debido a la unión mejorada de la goma con el metal

- Una vida útil significativamente mayor
- Seguridad de conducción más larga
- 4 años de garantía

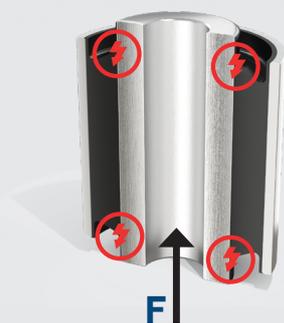
### Pieza de repuesto original

Perfil sencillo del manguito interior

- Fallo en la unión de la goma con el metal del manguito interior por la intensa tensión

- Vida útil menor y fallo prematuro
- Deterioro de la seguridad de conducción
