# SWAG 10 92 6775

odgovara za:  
Mercedes-Benz Cdi-motore

## Španer

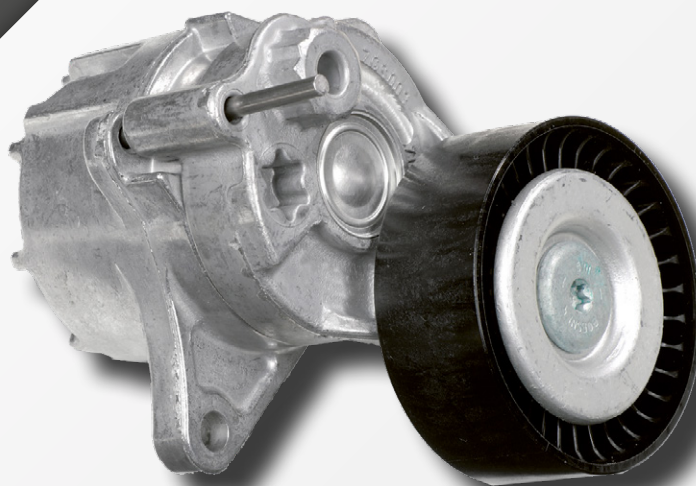
Kod ranije verzije španera (usporedni br. 646 200 02 70) utvrđeno je da se prilikom vožnje javlja lupanje (Proizvođač je u međuvremenu zamijenio ovu verziju španera). SWAG nudi rješenje serviserima – španer SWAG br. 10 92 6775.

Neprikladan zvuk se javlja zbog kontakta opruge i dna kućišta (1). Problem je dužina opruge, tj. u pitanju je promjena torzije opruge (2), (6). Tako opruga dodiruje izliveni dio (3) i dno kućišta (4), što stvara neprikladan zvuk.

SWAG nudi rešenje serviserima – španer SWAG br. 10 92 6775 (usporedni br. 646 200 05 70).

Plastična čahura otporna na habanje (5),(7) odvaja oprugu od dna kućišta i tako sprječava kontakt metalnih površina i nastanak neprikladnog zvuka. Također je i visina opruge smanjena (6). Kod nove verzije izliven je čelični dio (8) na koji se centrira opruga.
