## SWAG 10 92 8885

Renault 1.4 16V (K4J) et 1.6 16V (K4M)

## Courroies striées

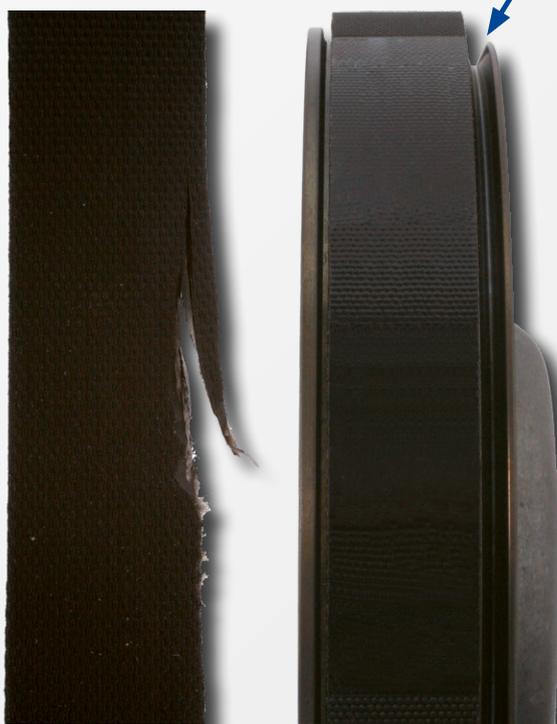
1

La version d'origine de la courroie striée comporte 6 rainures. L'utilisation de la courroie à 6 rainures peut entraîner une usure plus rapide du flanc de la courroie et du profil des rainures (voir Fig. 1). Cela peut créer des dommages importants au moteur.

Renault a réglé la courroie. SWAG recommande d'utiliser une courroie SWAG no. 10 92 8885 (réf. origine 82 00 833 541). La nouvelle version comporte 5 rainures tandis que toutes les poulies en comportent 6. Cela évite l'usure accélérée et le déchirement précoce. La nouvelle version réduit également le bruit et permet une durée de vie prolongée de la courroie.
