# SWAG 10 94 0125

Se potrivește pe modelele  
Mercedes-Benz, cu motor M271 (EVO)  
și cu lanț de distribuție cu dinți inversați

## Vreți să verificați lanțul de distribuție al modelelor Mercedes-Benz, cu motor M271 (EVO)? Nici o problemă!

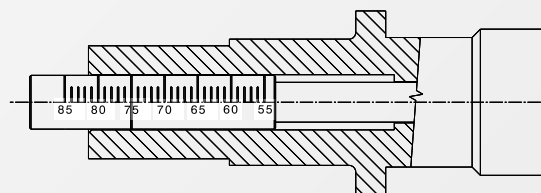
Dispozitivul de măsurare a tensionării lanțului de distribuție  
SWAG 10 94 0125

Dispozitivul de măsurare a tensionării lanțului de distribuție are o scală gradată de la 55 la 85. În cazul în care toate componentele sistemului de distribuție pe lanț, (de exemplu: întinzătorul de lanț, lanțul, patinele de ghidare și pinioanele) sunt în stare perfectă, tensiunea indicată de dispozitiv trebuie să se situeze la o valoare de aproximativ 62,5.

Dacă dispozitivul de măsurare a tensionării lanțului de distribuție indică o valoare mai mare de 75 (ca și indicație continuă), atunci, cel mai probabil, zalele lanțului de distribuție sunt uzate. În acest caz, este necesară examinarea în detaliu a lanțului de distribuție și înlocuirea componentelor necorespunzătoare.

Dispozitivul de măsurare a tensionării lanțului de distribuție nu trebuie să rămână montat pe motor, după testare. Acesta este doar un instrument de testare! După demontare, înlocuiți întotdeauna întinzătorul lanțului de distribuție – SWAG no. 10 94 0152. Întinzătorul vechi nu trebuie reutilizat.
