SWAG 50 79 0004

Pour véhicules :
 VW Sharan (Réf OE 7M3 411 317 E)
 Seat Alhambra (Réf OE 7M3 411 317 E)
 Ford Galaxy (Réf OE 1 361 653)

Biellette stabilisatrice avant

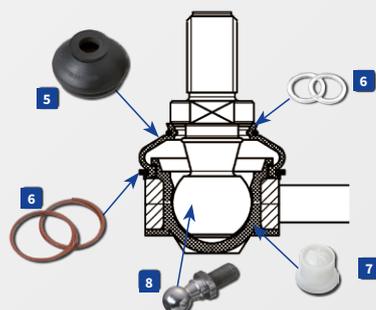
Le soufflet en caoutchouc (voir photo 5) :

- Un caoutchouc à haute performance afin d'assurer la meilleure flexibilité
- Une forme idéale pour fermer hermétiquement le système sous tous les angles
- Une lèvre dans la partie supérieure du soufflet pour une meilleure étanchéité de la rotule en mouvement
- Graisse à haute performance

Colliers de serrage (voir photo 6) :

- Les colliers de serrage ont été conçus spécialement pour cette application afin d'améliorer les propriétés d'étanchéité du soufflet caoutchouc

La graisse :

- Utilisation de graisse à haute performance pour graisser de façon idéale la coque du pivot sphérique (voir photo 7) et le pivot sphérique (voir photo 8)
- Protection anti-corrosion de l'ensemble
