## Podloška radilice sa dijamantskim premazom

odgovara za tipove vozila

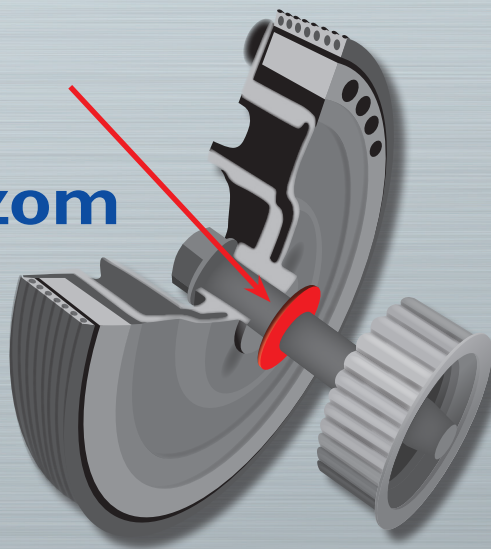
Podloška radilice sa  
dijamantskim premazom

**SWAG Nr. 30 93 1815**

Podloška radilice sa dijamantskim premazom nalazi se između remenice zupčastog kaiša i torzionog prigušivača vibracija i omogućava nesmetani prenos. Iako je vijak točka radilice propisno zategnut, a ne koristi se podloška radilice sa dijamantskim premazom, to neće sprečiti ispadanje remenice, jer ona ne može obezbediti isti konstantan prenos kao i (nova) podloška sa dijamantskim premazom.

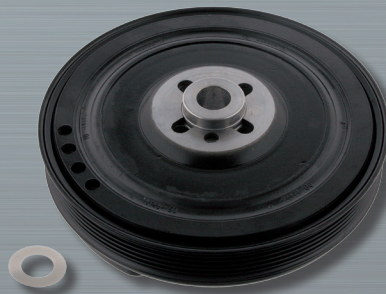
Set remenice

**SWAG Nr. 30 93 1858**

**SWAG Nr. 30 93 1857**
