Solution

Kostengünstige Reparaturlösung!

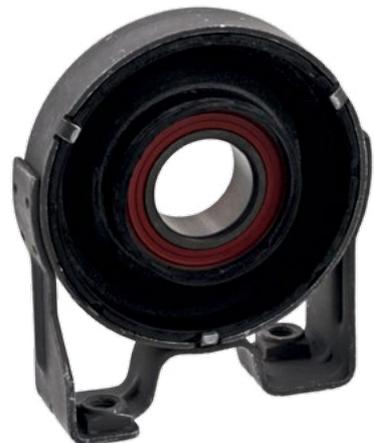
SWAG Nr. 30 93 8548
Vergl. Nr. 955 421 020 14 SK
Vergl. Nr. 7L0 521 102 N SK

Beim VW Touareg und dem Porsche Cayenne kann es lastabhängig dazu kommen, dass im Fahrzeuginnenraum knallende Geräusche hörbar und starke Vibrationen spürbar werden. Ein Grund dafür kann ein defektes oder verschlissenes mittleres Kardanwellenlager sein. Durch Verschleiß kann das Gummi des Lagers abreißen, was zu besagten Geräuschen und Vibrationen führt. Das Lager kann so nicht mehr für die optimale Lagerung und Führung der Kardanwelle sorgen und sollte erneuert werden.

SWAG hat die Lösung für eine zeitwertgerechte Reparatur: Das mittlere Kardanwellenlager ist auch einzeln erhältlich!

Herstellerseitig ist das Kardanwellenmittellager nicht einzeln erhältlich, sondern nur in Verbindung mit der kompletten Kardanwelle. Das macht die Reparatur sehr teuer.
