## ¡Solución completa para Ford Mondeo I+2!

### Juego de reparación de apoyos de barra estabilizadora con abrazadera SWAG 50 92 7400

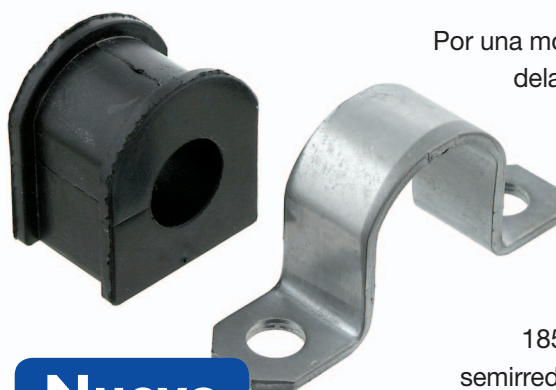
Por una modificación constructiva del asiento delantero de la barra estabilizadora por parte del fabricante del vehículo, siempre se producen nuevamente problemas en el montaje de los apoyos de la barra estabilizadora (SWAG 50 92 1855). La forma originalmente semirredonda ha sido modificada ahora, al igual que en la pieza original, a una forma recta (ver fig. 3). Ello también tiene como consecuencia, la necesidad de reemplazar aquí siempre la abrazadera (SWAG 50 92 7355). Para asegurar una reparación profesional, los apoyos de las barras estabilizadoras siempre deben ser reemplazados de a pares.

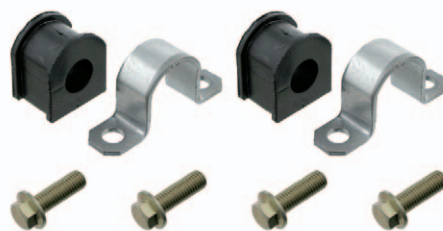
**Juego de reparación  
SWAG 50 92 7400**

Este juego de reparación contiene adicionalmente, junto con los apoyos de la barra estabilizadora incluyendo las abrazaderas adecuadas, los correspondientes tornillos de fijación de calidad 10.9. ¡De esta manera Ud. tiene todo rápidamente a disposición para un cambio de los apoyos de la barra estabilizadora!
