## Kompletne rozwiązanie dla Ford Mondeo 1+2!

## Zestaw naprawczy łożysk stabilizatora z obejmą mocującą SWAG 50 92 7400

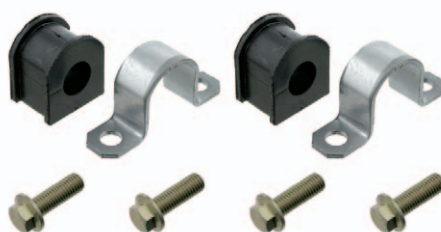
Ten zestaw naprawczy zawiera oprócz łożysk stabilizatora z dobranymi obejmami mocującymi także śruby mocujące klasy 10.9.

Poprzedni kształt półokrągły został teraz zmieniony na kształt prosty, podobnie jak w części oryginalnej (patrz rys. 3).

Powoduje to zawsze konieczność

wymiany także obejmy mocującej (SWAG

50 92 7355). W celu zapewnienia fachowej
