# NAPINACZ WAŁKA ROZRZĄDU W SILNIKACH AUDI-VW 1.4 TFSI & 1.6

STEROWANIE SILNIKIEM | 11314 | 11316

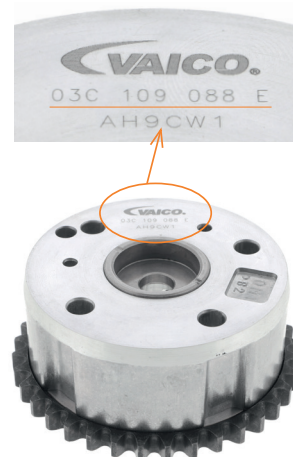
**V10-4408**

#### NAPINACZ WAŁKA ROZRZĄDU

X-Ref 03C 109 088 E\*

VAICO zaleca wraz z wymianą napinacza wałka rozrządu V10-4408, wymianę zestawu łańcucha rozrządu V10-10010-BEK! Obie referencje dostępne są również razem jako zestaw Expert Kit+ V10-10010. Zestaw ten zawiera oprócz łańcucha rozrządu i napinacza również również uszczelkę, akcesoria i odpowiednią ilość oleju silnikowego.

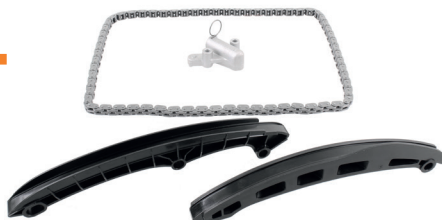
**V10-10010-BEK**

#### ZESTAW ŁAŃCUCHA ROZRZĄDU

X-Ref 03C 109 158 A kit2\*

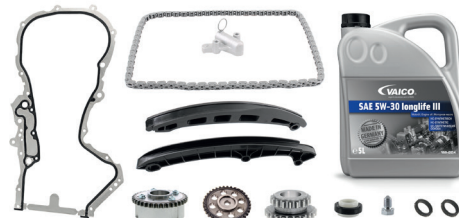
**V10-10010**

#### ZESTAW ŁAŃCUCHA ROZRZĄDU

X-Ref 03C 109 158 A kit\*
