## Instrucțiuni de montare la înlocuirea rulmenților/ butucului roții

**Producător:**  
Volvo

**Model:** 850, C70, S70, V70 I

Publicat 11.2007  
**FAG 0001**

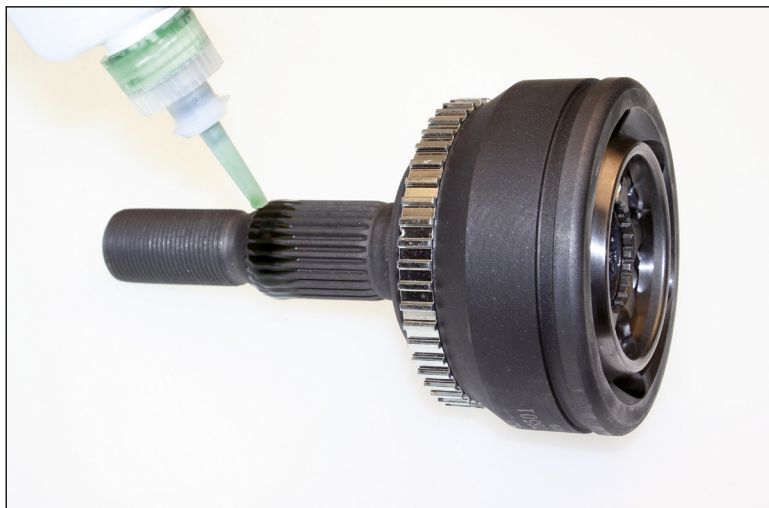
**Fig. 1**

Zglobovi pogonskih osovin serijski su liConform procedurii standard, capul planetarei este lipit în butuc cu un adeziv special. Montarea acestuia fără adeziv poate genera un anumit joc între butuc și axul cu caneluri al capului de planetară.

- Curățați canelurile de pe butuc și de pe axul capului de planetară.
- Aplicați un strat de 3-4 mm de adeziv în jurul părții exterioare a canelurilor drepte (vezi fig. 1).

Fixați axul capului de planetară în butuc folosind un adeziv pentru metale (ex. piesă Volvo nr. **1161370**).
