## Монтажна инструкция за подмяна на колесен лагер/главина

Автомобилен производител:  
Volvo

Модели: 850, C70, S70, V70 I

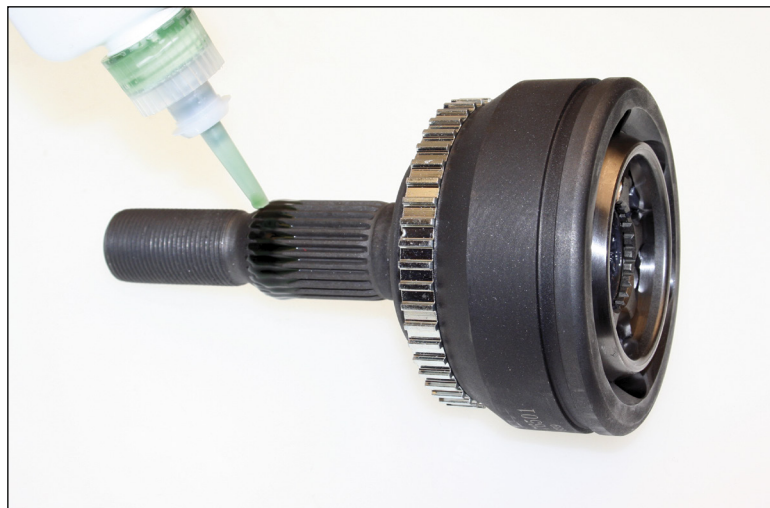
Фиг. 1

Вибрации или чукане след подмяна на колесния лагер/главина.

Шлиците на карето оригинално са намазани с лепило. При повторен монтаж на карето, без употребата на лепило е възможна появата на луфт между главината и шлиците на карето.

Използвайте подходящо лепило за метал между шлиците на карето и главината (например лепило с номер по Volvo 1161370).

- Почистете шлиците в главината и тези на карето.
- Нанесете около **3-4 мм** широка ивица лепило по външната част на правите шлицы (виж **фиг. 1**).
