## SERVICE INFO – FAG 0001

# Monteringsanvisning hjullagersats

Volvo 850, C70, S70, V70 I

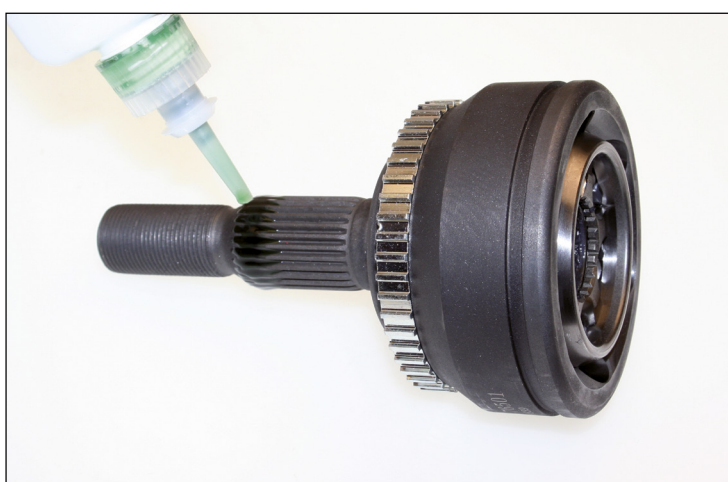
Vibrationer och knackande ljud i framaxeln efter hjullagerbyte.

Från överföringen av drivkraften genom drivaxlarna skapas ett minimalt spel mellan drivknut och hjulnav.

Detta har förhindrats vid 1:a monteringen genom att drivknuten limmas i navet.

Vid extrema fall kan drivaxelmuttern lossa och lagrets förspänning försvinner med en förkortad livslängd för lagret som följd.

- Efter att drivknuten demonteras måste nytt lim påföras enl. Bild 1 på splines innan drivknuten monteras i hjulnavet. Detta förhindrar att vibrationer uppstår.
- Lägg en 3-4 mm bred limsträng enl. bild 1. Lim: Volvo art.nr 1161370, Loctite 638, art.nr 63838.
