## SERVİS BÜLTENİ

# Ön Tekerlek Rulmanı Sızdırmazlık Keçesi ile İlgili Servis Tavsiyesi

Araç Üreticisi: Audi, Seat, Skoda, VW

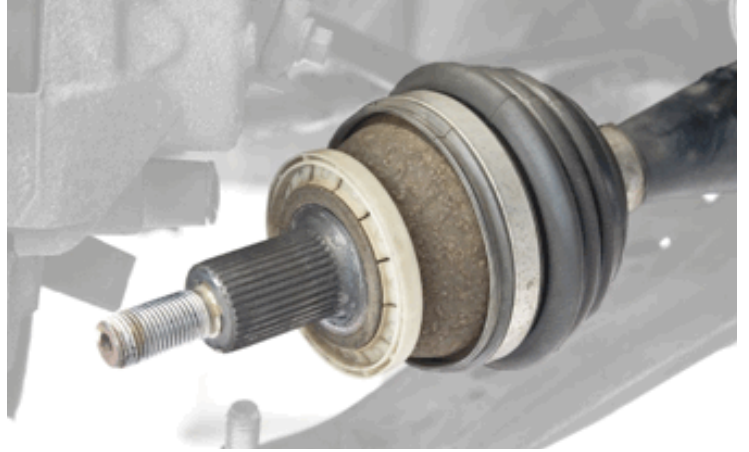
Şekil 1: Sızdırmazlık keçelerinin tasarım ve rengi uygulamaya göre değişiklik gösterebilir.

Tekerlek rulmanının içerisinde kir oluşması, rulmanın arızalanmasına neden olabilir. Aynı şekilde, içinde yer alan keçe de bu nedenden dolayı zarar görebilir.

Yukarıda verilen araç modellerinde tekerlek rulmanının değiştirilmesi sırasında, mutlaka tahrik şaftı konisi üzerine bir sızdırmazlık keçesi (Şekil 1) takılmalıdır.

Sızdırmazlık bilezikleri üretildiği zaman ilgili kitlelere dâhil edilecektir. Bu, sızdırmazlık bileziklerinin karışmasını veya yanlış tercihler yapılmasını önler.
