## SERVICE INFO – FAG 0021

### Λύση επισκευής ρουλεμάν τροχών για ελαφρά επαγγελματικά χρησιμοποιώντας το ειδικό εργαλείο 400 6199 10

Mercedes-Benz: Sprinter (906), Vito (W639),  
Viano (W639)

Volkswagen: Crafter (2E)

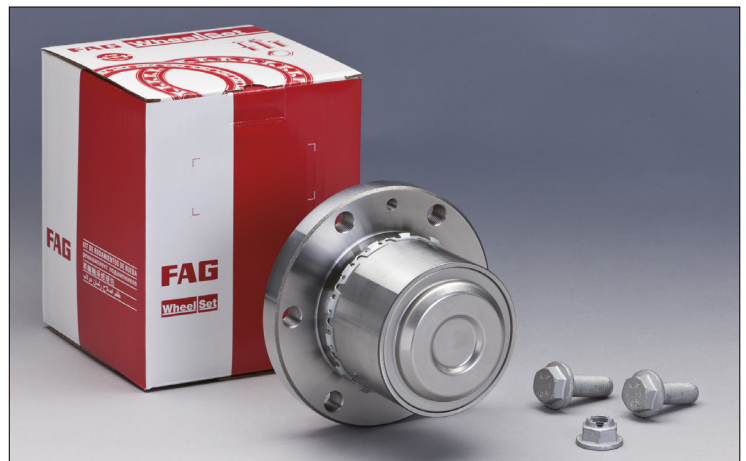
Εικόνα 1: Το ρουλεμάν τροχού μπορεί πλέον να αντικατασταθεί ξεχωριστά

Για πρώτη φορά, είναι δυνατή η αντικατάσταση του ρουλεμάν τροχού του εμπρόσθιου άξονα στα οχήματα της λίστας χωρίς να χρειάζεται να αντικατασταθεί ολόκληρο το άκρο.

Απαιτείται η χρήση ενός ειδικού εργαλείου για την επισκευή ώστε να εξασφαλίσουμε πως το ρουλεμάν πρεσσάρεται από τον εξωτερικό δακτύλιο και πως ο ασφαλιστικός δακτύλιος κουμπώνει στη θέση του στην εσοχή του άκρου.
