## SERVICE INFO – FAG 0021

# Kerékcsapágó javítási megoldás

Transporterhez, betét a 400 6199 10 számú célszerszámhoz

Mercedes-Benz: Sprinter (906), Vito (W639), Viano (W639)

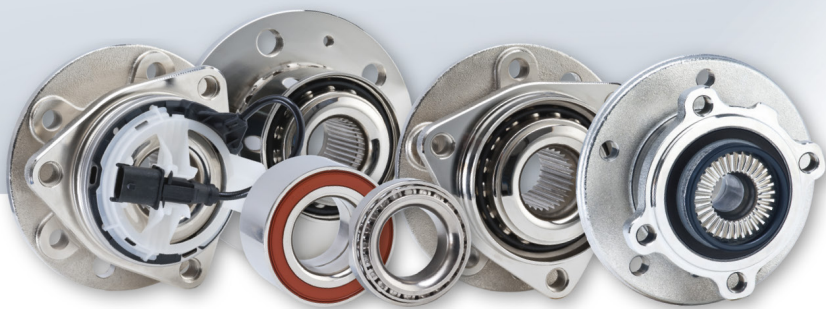
A fent felsorolt járműveknél első alkalommal lehetséges, hogy az első tengely kerékcsapágóját úgy lehessen kicserélni, hogy a komplett tengelycsontot ki kellene cserélni.

A Schaeffler Automotive Aftermarket ezzel a gyári javítási módszertől eltérően egy kedvezőbb költségű javítási lehetőséget kínál. Az egyébként szükséges futóműbeállítás elmaradhat és a járműnek az ezzel összefüggő állásideje a műhelyben csökkenthető.

A javításhoz egy célszerszám szükséges, amivel biztosítható, hogy a kerékcsapágó a külső gyűrűn keresztül kerül besajtolásra és a biztosítógyűrű a tengelycsont hornyába bereteszelődik.

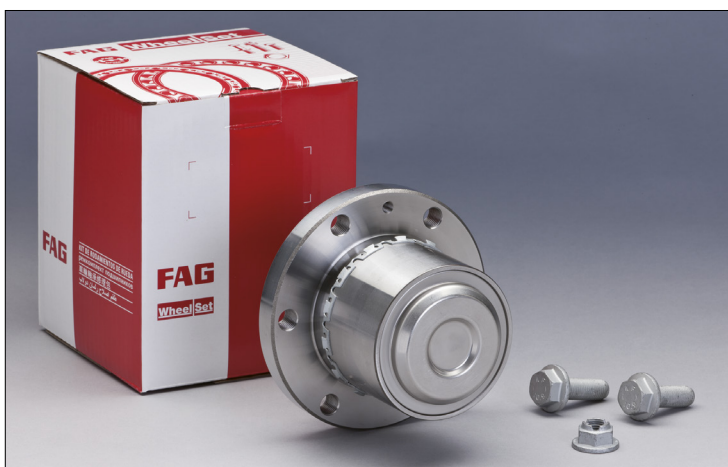
1. ábra: A kerékcsapágó-egység már külön is cserélhető
