## SERVİS BÜLTENİ

# Transporter'lar için Tekerlek Rulmanı Onarım Çözümü

400 6199 10 özel servis takımını kullanma

Üretici: Mercedes-Benz, VW

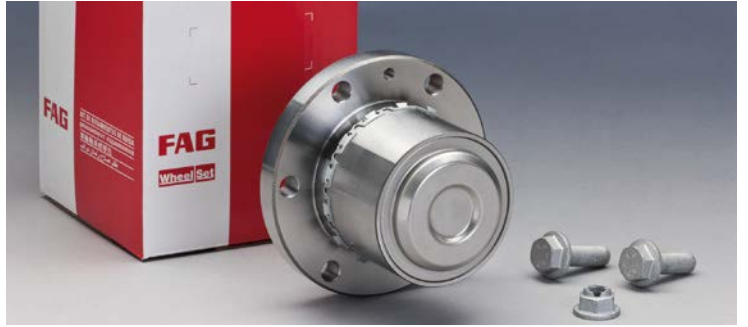
Şekil 1: Tekerlek rulman ünitesi artık tek olarak değiştirilebilir.

İlk kez aks başı grubunun tamamını değiştirmeye gerek kalmadan, yukarıda bahsedilen araçların ön aks tekerlek rulmanını değiştirmek mümkündür. Üretici tarafından önerilen onarım yöntemlerinin aksine, Schaeffler Automotive Aftermarket ekonomik bir onarım seçeneği sunmaktadır. Diğer durumda zorunlu olan düzen ayarına artık ihtiyaç duyulmaz ve aracın buna bağlı olarak atölyede kalma süresi azalmıştır.
