## SERVICE INFO – FAG 0022

# Инструкция по установке FAG 201050

## Проверка защитного кольца ступицы

Модели: Actros MP2 / MP3  
Atego / Atego 2 / Atego 3  
Axor 2

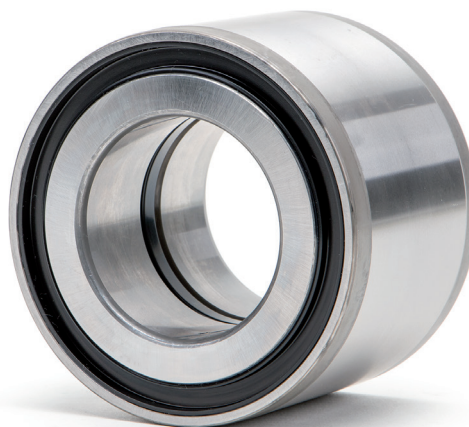
Рисунок 1: FAG Ступичный подшипник 201050

Для указанных автомобилей ступичные подшипники передних осей доступны только как собранный узел по версии автопроизводителя (ступица с установленным ступичным подшипником).

Однако, при повреждении только ступичного подшипника в большинстве случаев сама ступица может быть использована снова.

По этой причине Schaeffler Automotive Aftermarket предлагает отдельный ступичный подшипник под номером 201050.

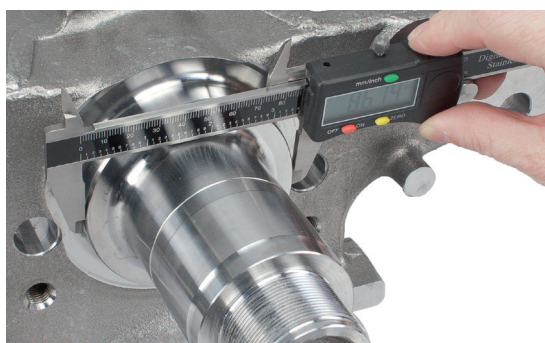
Для правильного подбора деталей учтите, что возможны три различных варианта: Необходимо произвести измерения диаметра посадочного узла для выбора подходящего кольца (Рис. 2).

Рис. 2: Для точного определения необходимого защитного кольца проведите измерение седла ступицы

Если при выполнении ремонта оказалось, что защитное кольцо повреждено, его необходимо заменить. Заказать его возможно только в оригинальном исполнении от автопроизводителя.

| Измеренный диаметр | Необходимое защитное кольцо |
| 86,70 - 86,85 мм | Защитное кольцо без цветной маркировки |
| 86,85 - 87,05 мм | Защитное кольцо с красной маркировкой |
| 87,05 - 87,30 мм | Защитное кольцо с белой маркировкой |
