## SERVICE INFO – FAG 0025

# RIU 566425.H195 og 566283.01.H195

## Montering bemærkning

Konstruktion: Reparationsisætningsenhed  
(RIU - Repair Insert Unit)

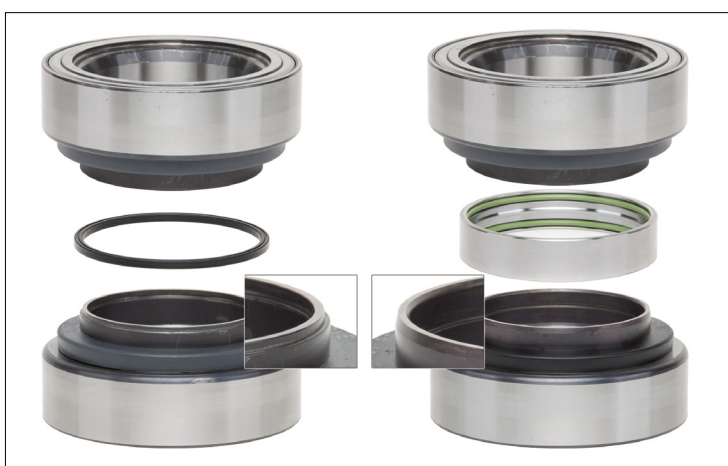
Teknisk baggrund: På oprindelige hjullejer er der placeret to akseltætninger (O-ringe) inden i en metalring. Disse tætningsringe skubbes over de to indvendige ringe under monteringen. Ved reparationsløsningen fra FAG er tætningsringen en O-ring, der ikke holdes på plads af en metalring. I stedet placeres O-ringen mellem de to hjullejehalvdele under monteringen. Denne tætning har alle de egenskaber, der er nødvendige til dets anvendelse, og er blot en anden designvariant.

Figur 1: Forskellene mellem versionerne fra FAG (venstre) og OES (højre)

FAG reparationsisætningsenhederne (RIUer - Repair Insert Unit), der er anført ovenfor har små visuelle forskelle i forhold til den originale del. Disse forskelle skyldes produktionsprocessen og anses ikke for at være fejl. RIUerne har samme egenskaber og funktioner, som de originale dele. Derudover kan RIUerne anvendes til at udskifte de originale dele uden begrænsninger i tilfælde af reparation.
