## SERVICE INFO – FAG 0025

## RIU 566425.H195 ja 566283.01.H195

### Asennusohje

Repair Insert Unit (RIU)  
(pyörännavan korjaussarjat)

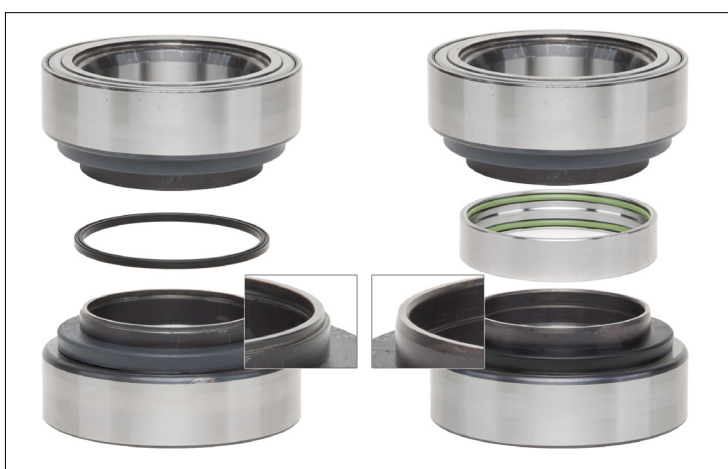
Kuva 1: FAG- (vasemmalla) ja OES-version (oikealla) erot

**Tekniset ominaisuudet:** Alkuperäisissä pyöränlaakereissa on kaksi tiivisterengasta (O-rengasta) metallirenkaassa. Se työnnetään asennuksen yhteydessä molempien sisärenkaiden yli.

FAG-korjausratkaisussa on yksi O-rengas, jota ei pidä paikallaan metallirengas, vaan se on asennuksen yhteydessä sijoitettu pyöränlaakerien puoliskojen väliin. Tämä tiivistysratkaisu täyttää kaikki tässä käytössä olennaiset vaatimukset ja vain sen rakenteellinen muoto on erilainen.
