## INFO TECHNIQUE

# RIU réf. 566425.H195 et 566283.01.H195

## Instruction de montage

Modèle : Roulement de roue compact (RIU)

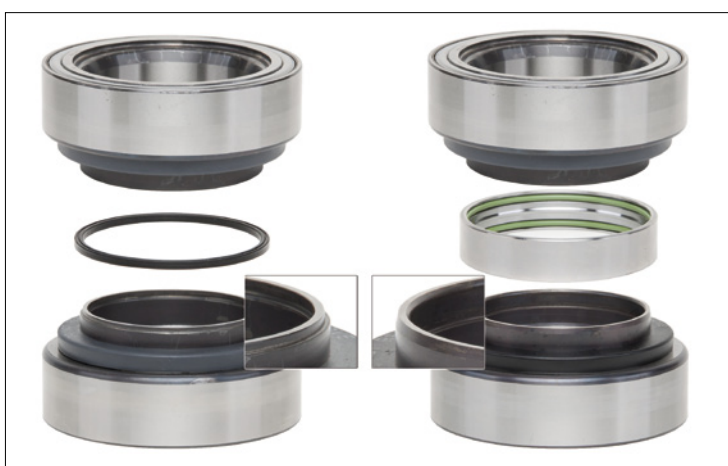
Photo 1: Différences entre le modèle de FAG (à gauche) et celui de l'OES (à droite)

Contexte technique : dans le roulement de roue d'origine, une bague en métal contient deux joints toriques. Lors du montage, cette bague est insérée entre les bagues intérieures. La solution de réparation FAG utilise un joint torique, non pas maintenu par une bague en métal mais positionné entre les deux moitiés de roulement de roue. Cette étanchéité satisfait tout autant aux critères exigés par l'application, la seule et unique différence relève de sa construction.
