## SERVICE INFO – FAG 0025

# RIU 566425.H195 és 566283.01.H195

## Szerelési utasítás

Gyártó: DAF  
Renault  
Volvo

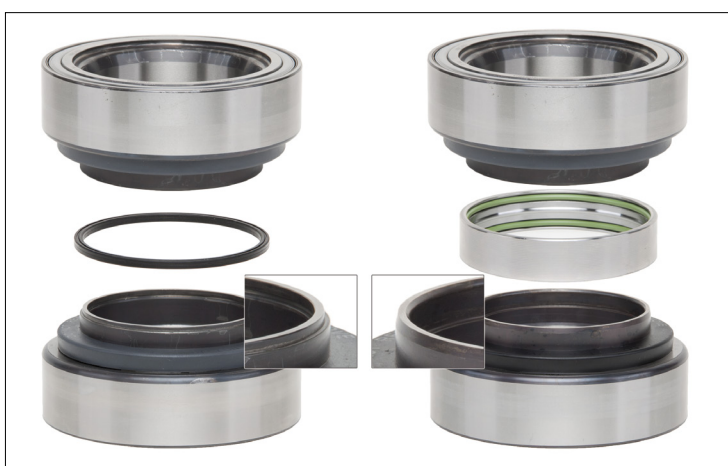
Műszaki háttér: Az eredetileg alkalmazott kerékcsapágnál egy fém gyűrűben két tömítőgyűrű (O-gyűrű) található. A szereléskor ezt áttolják a két belső gyűrűn.

Az FAG javítási megoldásánál ez egy O-gyűrű, amit nem egy fém gyűrű tart, hanem szerelés közben a két kerékcsapágyfél közé kell helyezni. Ez a tömítés szintén teljesíti az alkalmazást érintő összes tulajdonságot és tulajdonképpen csak már építési formát jelent.

1. ábra: Az FAG (balra) és az OES (jobbra változatok közötti különbség)

A fent felsorolt FAG RIU csekély optikai eltérést mutat az eredeti alkatrészhez képest. Ez a gyártásból adódik és semmilyen hibára nem utal. Ezek ugyanolyan tulajdonságokkal és funkciókkal rendelkeznek és javítási esetben korlátozás nélkül beszerelhetők az eredetiek helyett.
