## SERVIZIO INFORMAZIONE

# Modifica del design del parapolvere

## Sostituzione dell'articolo RIU 566283.H195 in 566283.01.H195

Produttore: DAF

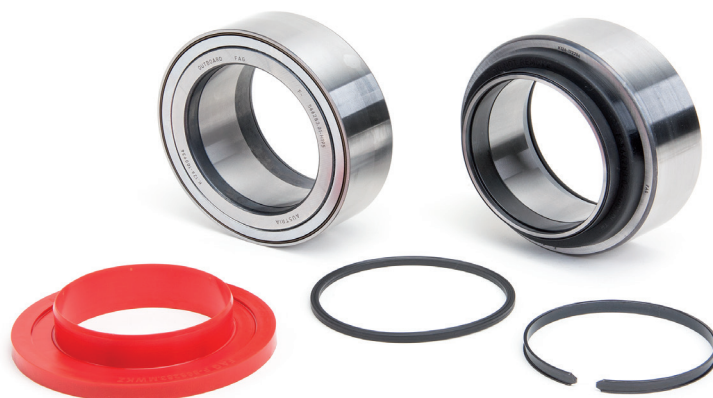
Figura 2: nuova versione (566283.01.H195)

A causa di questa modifica tecnica il numero articolo è stato cambiato da 566283.H195 a 566283.01.H195.

I nuovi cuscinetti ruota sono stati installati con successo su entrambi i mozzi ruota.

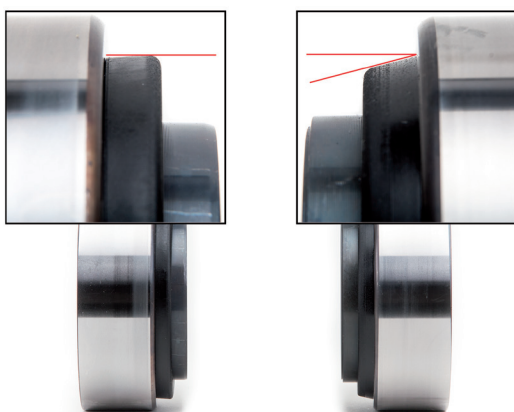
Quando si inserisce il cuscinetto ruota (cuscinetto compatto di ricambio - RIU) con il numero articolo 566283.H195 può accadere che il parapolvere si deformi in alcuni mozzi ruota. Nel peggiore dei casi, il cuscinetto potrebbe bloccarsi, a causa del parapolvere e quindi il mozzo ruota può avere difficoltà nel ruotare.

Figura 1: il design del parapolvere è stato modificato

Per questo motivo è stato realizzato un nuovo parapolvere (vedere figura 1).
