## SERVICE INFO – FAG 0028

### Prstenec pro senzor ABS se dodává jako příslušenství

Výrobce: DAF  
SAF

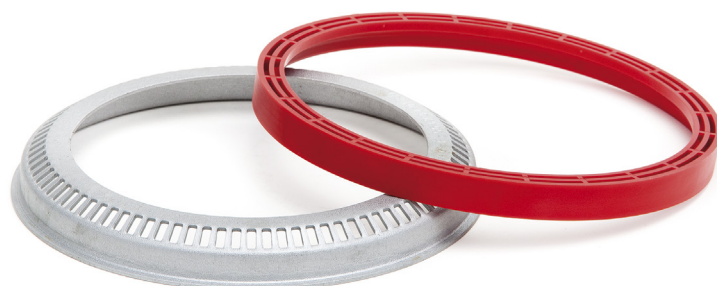
Prstenec pro senzor ABS 434 0497 10 se speciálním nástrojem pro nalisování

Při výměně ložiska kola není u vozidel s ABS bezpodmínečně nutné vyměňovat také prstenec pro senzor ABS. Pokud je však poškozen, musí být vyměněn.

V případě, že se provede oprava ložiska kola na vozidle s ABS a je k tomu potřebný prstenec pro senzor, lze jej objednat samostatně jako příslušenství. Prstence pro senzor ABS jsou jako příslušenství uvedeny jak v našem papírovém katalogu, tak také v digitálních mediálních katalozích.

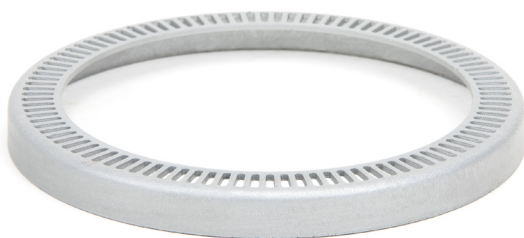
Prstenec pro senzor ABS 434 0498 10
