## SERVICE INFO – FAG 0028

# Prstenec pre senzor ABS sa dodáva ako príslušenstvo

Výrobca: DAF  
SAF

Obj. č.:  
Ložisko kolesa (RIU): 566074.H195  
566834.H195  
570530.H195

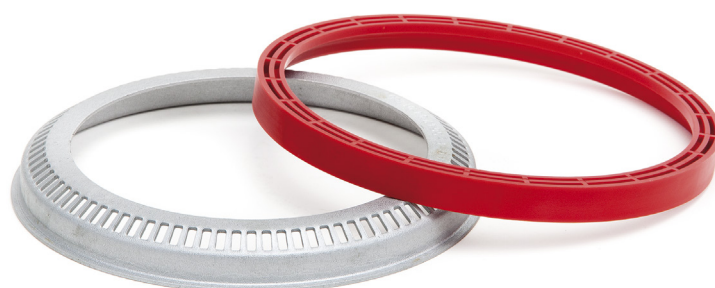
Prstenec pre senzor ABS 434 0497 10 so špeciálnym nástrojom pre nalisovanie

Pri výmene ložiska kolesa nie je v prípade vozidiel s ABS bezpodmienečne nutné vymieňať aj prstenec pre senzor ABS. Pokiaľ je však poškodený, musí byť vymenený.

V prípade, že sa vykoná oprava ložiska kolesa na vozidle s ABS a je k tomu potrebný prstenec pre senzor, možno ho objednať samostatne ako príslušenstvo. Prstence pre senzor ABS sú ako príslušenstvo uvedené tak v našom papierovom katalógu, ako aj v digitálnych mediálnych katalógoch.

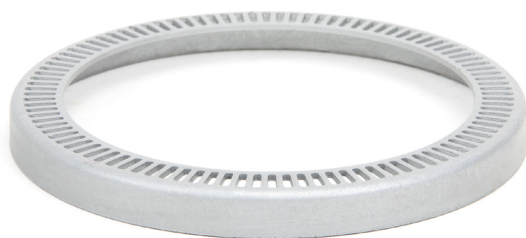
Prstenec pre senzor ABS 434 0498 10
