## SERVICE INFO – FAG 0032

# Truck Hub Unit (THU) (Modul Axe Camion)

## Respectați orientarea la montaj

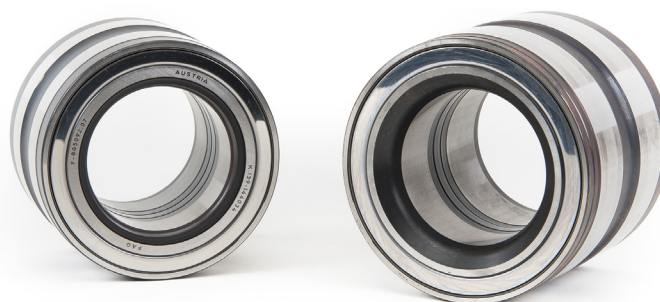
Fig 1: Ansamblul butucului de camion (ABC) cu inel de etanșare (stânga) și muchie teșită (dreapta) pe inelul interior de susținere.

Ansamblurile de rulmenți enumerate mai sus trebuie să fie orientate corect la montaj. Chiar dacă acest lucru este determinat de forma pivotului și de cea a inelului interior al rulmentului din ABC, se furnizează și prezentul buletin informativ de service pentru a oferi clarificări suplimentare.

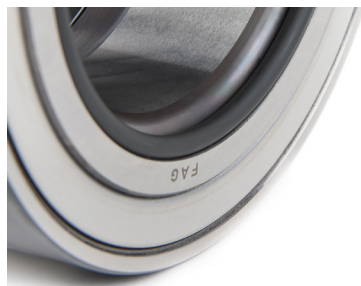
Fig 2: Ansamblul butucului de camion cu inel O

Principala diferență poate fi văzută pe inelul interior al rulmentului. Unele ansambluri de rulmenți au un inel O (Fig. 2) pe suprafața interioară, în timp ce altele au o muchie teșită sau rotunjită (Fig. 3). În tabelul următor este prezentată lista caracteristicilor și se specifică orientarea ansamblurilor de rulmenți la montaj.

| Număr articol | Caracteristica / orientarea la montaj |
|---|---|
| 805003CA.H195<br>805011C<br>805012.06.H195<br>805092.07 | Inel O / suprafețe interioare |

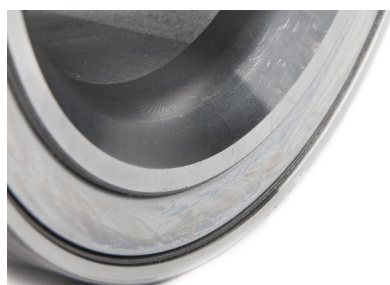
Fig 3: Ansamblul butucului de camion cu muchie teșită

| Număr articol | Caracteristica / orientarea la montaj |
|---|---|
| 571762.01.H195<br>803194.26<br>805003A.H195 | Muchie teșită / suprafețe interioare |
