## SERVICE INFO – FAG 0032

# Truck Hub Unit (THU)

## Соблюдение установочного положения

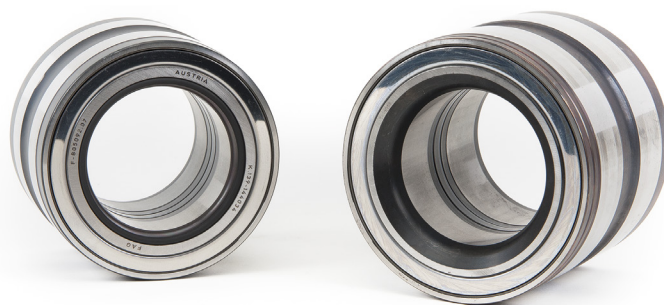
Рисунок 1: Грузовой ступичный узел (THU) с уплотнительным кольцом (слева) и скошенным краем (справа) на внутреннем кольце

Подшипниковые узлы, перечисленные выше должны быть установлены в правильном положении. Несмотря на то, что форма оси вала не позволит установить подшипниковый узел неправильно, данный бюллетень создан для дополнительных разъяснений.

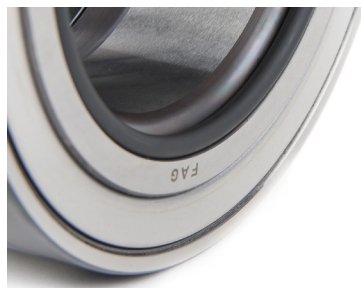
Рисунок 2: Грузовой ступичный узел с O-обр. кольцом

Основное отличие можно увидеть на внутреннем подшипнике. Некоторые подшипниковые узлы имеют уплотнительные кольца O-образной формы на внутреннем кольце (рис. 2), где другие подшипники имеют просто скошенную или закругленную кромки (рис. 3) В таблицу перечислены характеристики и установочные положения подшипниковых узлов.

| Артикульный номер | Характеристики / установочное положение |
|---|---|
| 805003CA.H195<br>805011C<br>805012.06.H195<br>805092.07 | O-образное кольцо / скошенный край |

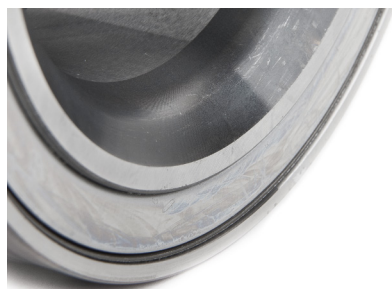
Рисунок 3: Truck Hub Unit with beveled edge

| Артикульный номер | Характеристики / установочное положение |
|---|---|
| 571762.01.H195<br>803194.26<br>805003A.H195 | Скошенный край / внутренние грани |
