## SERVICE INFO – FAG 0033

# Εξωτερικές διαφορές – Δακτύλιοι αισθητήρων ABS

## Παρουσίαση των διαφορετικών σχεδιασμών μουαγιέ τροχού

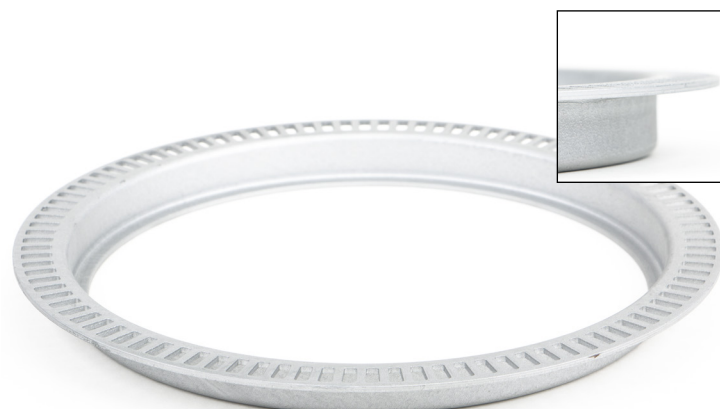
Ο αρ. ανταλλακτικού 434 0579 10 εφαρμόζει στον νέο σχεδιασμό μουαγιέ τροχού

Ωστόσο, τα δύο διαφορετικά μουαγιέ τροχού διαθέτουν διαφορετικούς δακτύλιους αισθητήρων ABS. Κατά την αντικατάσταση του δακτυλίου αισθητήρων ABS, είναι σημαντικό να εντοπίζονται οι εξωτερικές διαφορές προκειμένου να αντιστοιχίζεται ο σωστός δακτύλιος στο σωστό μουαγιέ.
