## SERVICE INFO – FAG 0033

### הבדלים ויזואליים – טבעות חיישני ABS

שים לב להבדלי העיצוב והתכנון של טבורי הגלגל

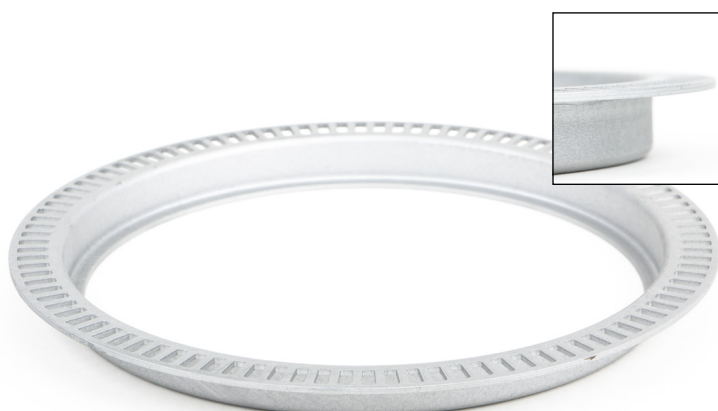
מק"ט – 10 434 0579 מתאים לטבור הגלגל מהסוג שהוא בעל העיצוב החדש

על שני טבורי הגלגל השונים מותקנות טבעות חיישן ABS שונות, למרות זאת. כאשר מחליפים את טבעות חיישן ה-ABS חשוב לזהות בבדיקה ויזואלית את ההבדלים בניהם על מנת להתאים את הטבעת הנכונה אל טבור הגלגל הנכון.

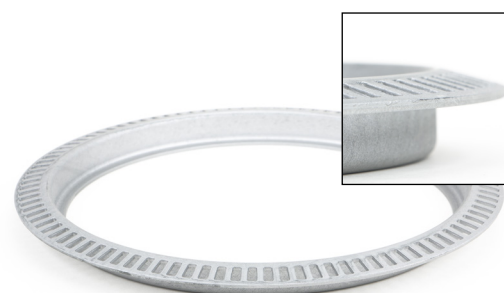
טבעת חיישן ה-ABS מק"ט – 10 434 0580 מתאימה לטבור גלגל מהעיצוב הישן
