## SERVICE INFO – FAG 0034

# Transformarea modulului rulmentului de roată

## Sunt necesare componente suplimentare

Producător: Alexander Dennis

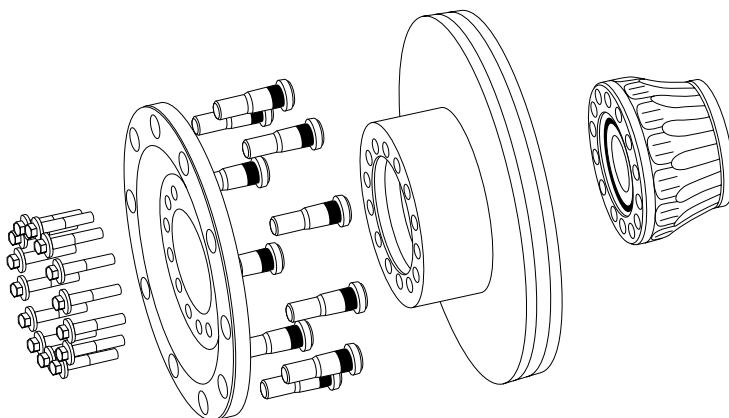
Fig. 1: În cazul punților marcate cu ID-ul S63U, pe lângă modulul rulmentului de roată, trebuie să se înlocuiască și discul de frână, dispozitivul de fixare a roții, prezoanele roților și șuruburile de fixare.

Pentru punțile DANA enumerate mai sus (S63U, S75U, T75U), producător de autobuze Alexander Dennis a trecut de la furnizorul de rulmenți de roată Timken la FAG.

În cazul în care, pe parcursul reparării punților marcate cu ID-ul S63U, S75U sau T75, se montează încă tot un rulment de roata Timken, mai trebuie înlocuite o serie de alte componente.

Piesele de schimb pot fi obținute prin producătorul de autobuze. Tabelul de mai jos indică numerele de reper necesare.

Valorile cuplului de strângere a șurubului de fixare :236 -260 Nm (174 - 192 lbf ft)

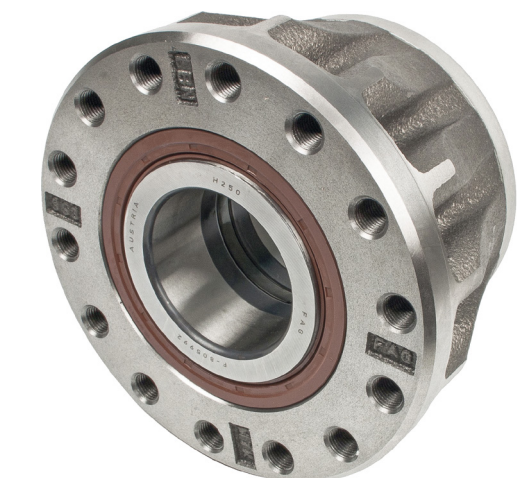
Fig. 2: Modulul rulmentului de roată FAG 805993.H195
