## SERVICE INFO – FAG 0035

# Změněná příruba ložiska kola

**Bezpodmínečně použijte šrouby dodané v balení**

Výrobce: BMW

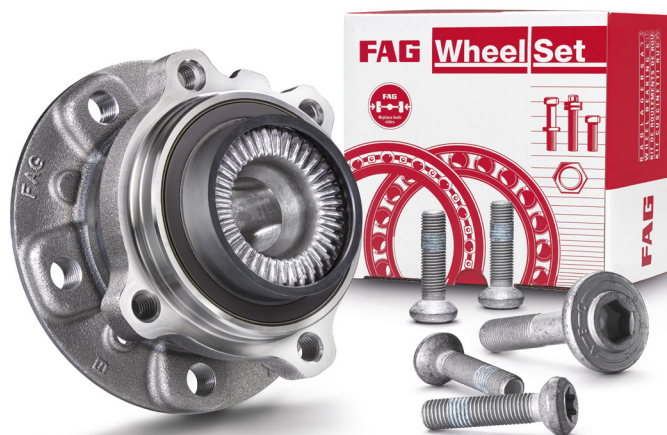
Obrázek 2: Vždy musí být použity dodané šrouby.

Pokud jsou použity šrouby s jiným stoupáním závitu, bude závit zničen. V nejhorším případě může dojít i ke ztrátě kola!

Při opravě je proto vhodné nejprve našroubovat šrouby rukou a na konci je dotáhnout na předepsaný utahovací moment. Důrazně nedoporučuje používat během montáže rázové utahovák. Je třeba dodržet následující utahovací momenty:

Pokud se mají vyměňovat ložiska kol, musí být bezpodmínečně použity šrouby, které jsou v sadě ložiska kola FAG. Jedině tak lze zajistit, že bude shodné stoupání závitu v přírubě ložiska kola a na šroubu.

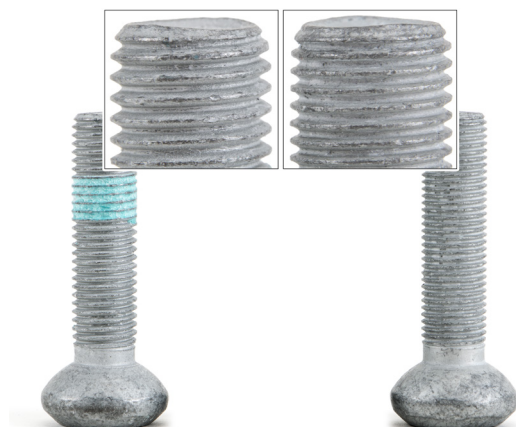
Výrobce vozidla používá v sériové výrobě různá ložiska kol s různými stoupáními závitů.

Obrázek 1: Levý šroub: M12x1,5  
Pravý šroub: M12x1,25

#### M12x1,5

1. stupeň: 80 Nm
2. stupeň: 90°

#### M12x1,25

1. stupeň: 20 Nm
2. stupeň: 120 Nm
3. stupeň: 90°
